福島第一原子力発電所現地確認報告書

令和2年8月20日（木）

5／6号機北側造成地（大型廃棄物保管庫建設予定地及び減容処理設備建設予定地）

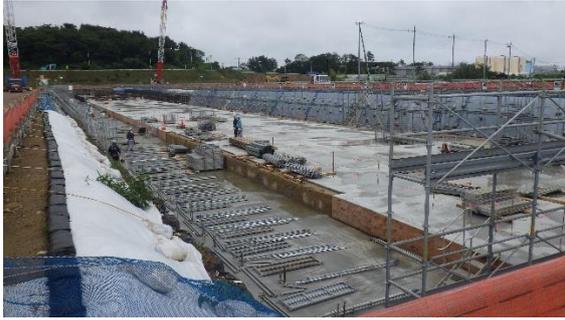
(写真1-1)

南西側から撮影

(前回撮影：令和2年6月23日)

※写真奥側が1工区、手前側が3工区

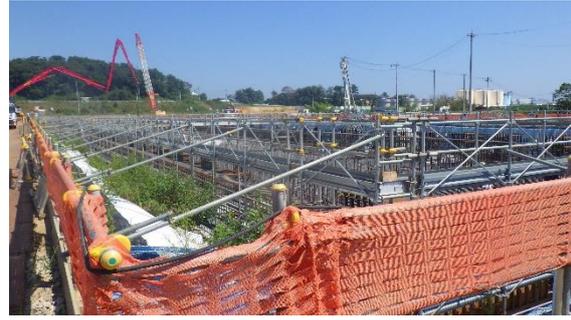
(写真1-2)

- ・大型廃棄物保管庫建設予定地は北側から1工区～3工区に分けられており、現場確認時は2工区ではコンクリート打設作業が実施されており、1工区及び3工区では鉄筋の組立て作業が実施されていた。（写真1）
- ・また、1工区～3工区全ての工区で移動用の足場が整備されていた。（写真2）

南西側から撮影

(今回撮影：令和2年8月20日)

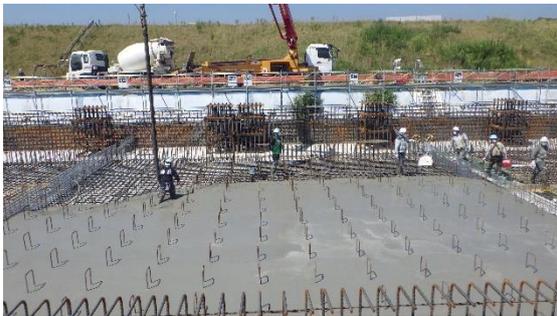
(写真1-3)

第2工区の作業状況（コンクリート打設作業）

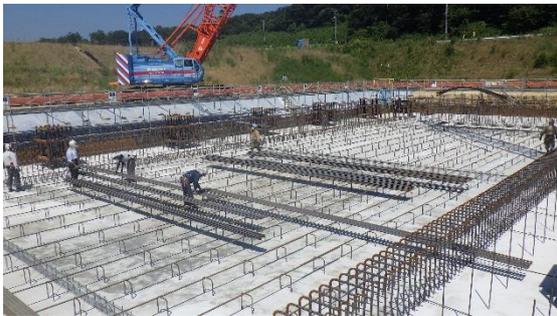
(写真1-4)

第1工区の作業状況（鉄筋組立て作業）

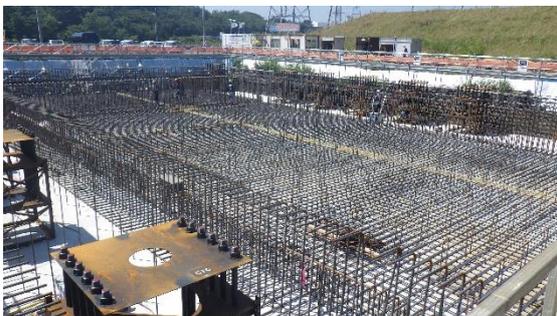
(写真1-5)

第3工区の作業状況（鉄筋組立て作業）

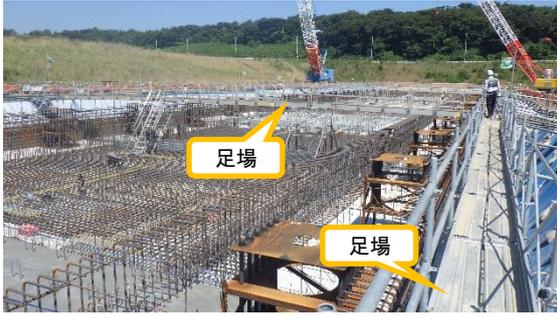
(写真2)
足場の整備状況

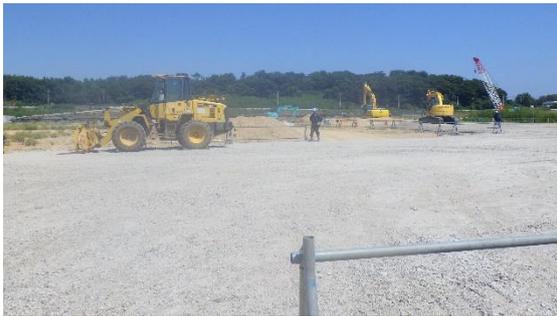
(写真3)
搬入路の整備状況
砕石が敷き均されている

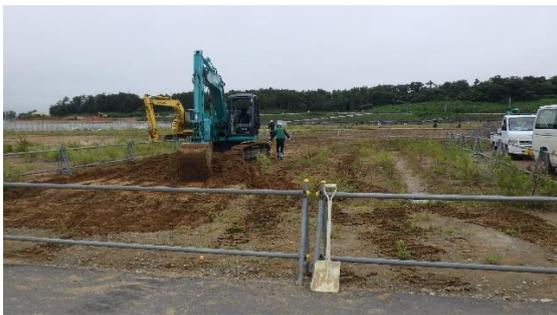
(写真4-1)
南側から撮影
(前回撮影：令和2年7月21日)

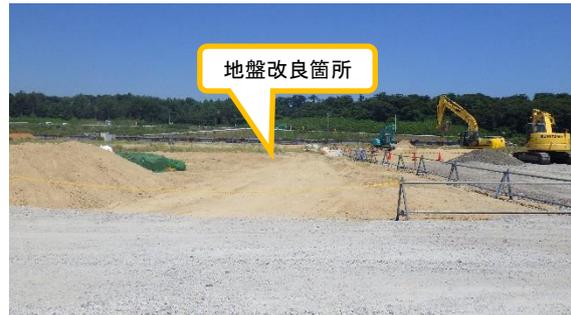
- ・現場確認時は、ダンプや重機を搬入するための搬入路の整備工事が実施されていた。（写真3）
- ・また、前回確認時から減容処理設備設置箇所の地盤改良工事が進捗していた。（写真4）

(写真4-2)
南側から撮影
(今回撮影：令和2年8月20日)
