福島第一原子力発電所現地確認報告書

令和2年9月9日（水）

- ・ 6号機タービン建屋地下階
- ・ 5号機タービン建屋南側
（5・6号機サブドレン集水設備（中継タンク）設置予地）

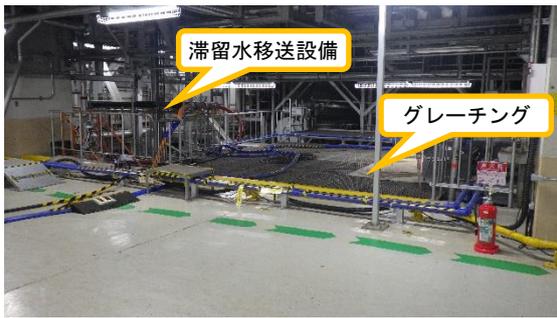
- ・ 現地確認時には、6号機タービン建屋地下階からFタンクエリアへの滞留水の移送は行われておらず、滞留水の水位は地下階床面から約1.25mであり、これまでの確認時よりも高い状態であったが、東京電力が設定した管理値（床面+約2m以下）内であった。（写真1）

(写真1-1)
6号機タービン建屋地下階概観
グレーチングの下に滞留水がある。

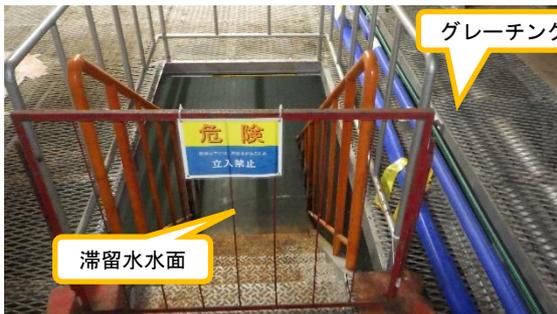
(写真1-2)
6号機タービン建屋地下階滞留水の状況

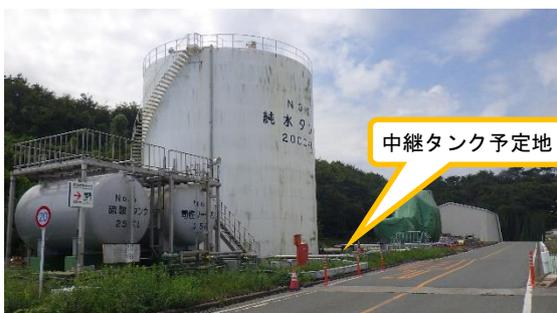
- ・工事はまだ着手されておらず、中継タンク設置予定地への資材等の仮置きもなかった。(写真2)

(写真2-1)
5・6号機サブドレン集水設備中継タンク予定地の状況①
(北東側から撮影)

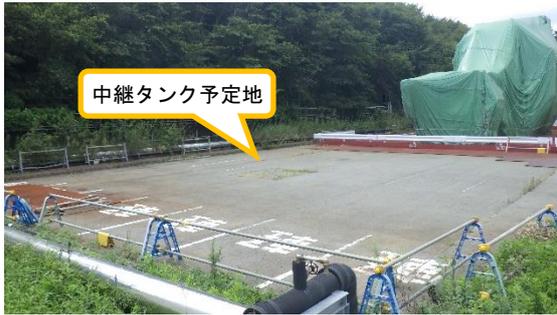
(写真 2 - 2)

5・6号機サブドレン集水設備中継
タンク予定地の状況②
