## 福島第一原子力発電所現地確認報告書

令和2年9月14日（月）

定検用機材倉庫

1 / 2号機共用排気筒減容作業の状況

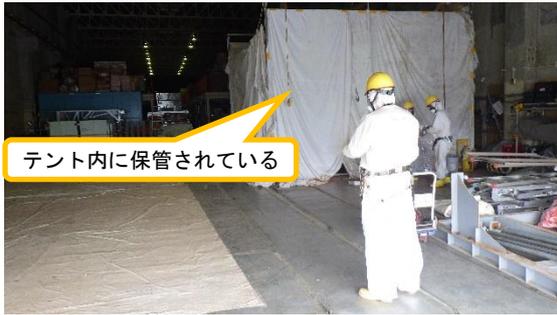
- ・現場確認時には、解体途中の筒身（高さ1 m程度）がテント内にシート掛けされた状態で仮置きされていた。（写真1）
- ・また、小割切断された解体片が作業現場の一角に仮置きされていた。（写真2）
- ・現場確認時には、本日の解体作業は終了し、後片付けが実施されていた。（写真3）
- ・東京電力によると本日は解体された筒身（全19ブロック）のうち3つ目の筒身の解体を実施していたとのことであった

(写真1-1)  
解体途中の筒身の仮置き場所

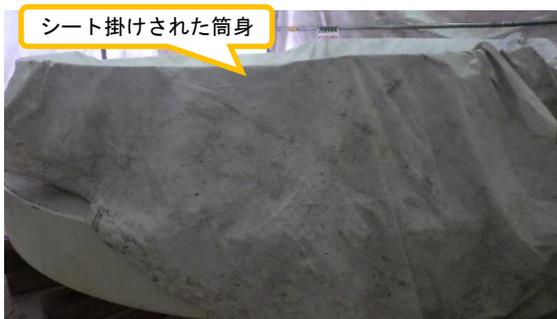
(写真1-2)  
解体途中の筒身の仮置き状況

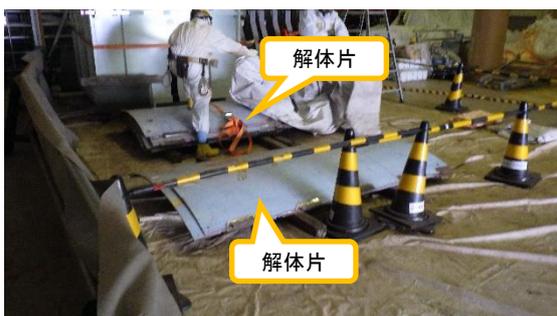
(写真2)  
解体片の仮置き状況

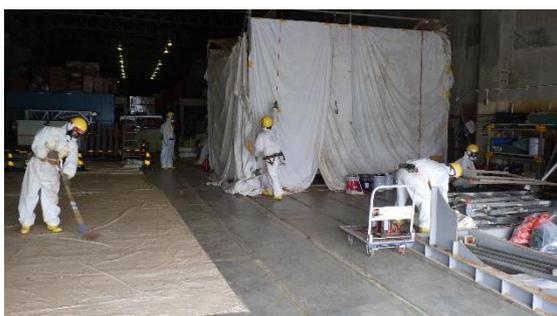
(写真3)  
後片付け作業の状況
