## 福島第一原子力発電所現地確認報告書

令和2年9月17日（木）

固体廃棄物貯蔵庫第1棟～第4棟

固体廃棄物貯蔵庫第1棟～第4棟の状況

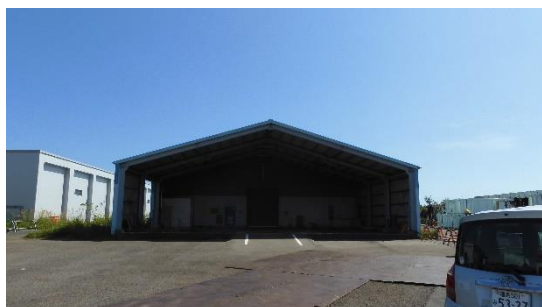
第1棟：給水加熱器※など大型機器類を保管（写真1）

(写真 1 - 1)  
第 1 棟の状況 (西側から撮影)

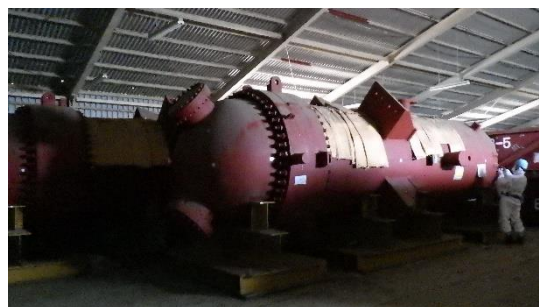
(写真 1 - 2)  
給水加熱器の保管状況

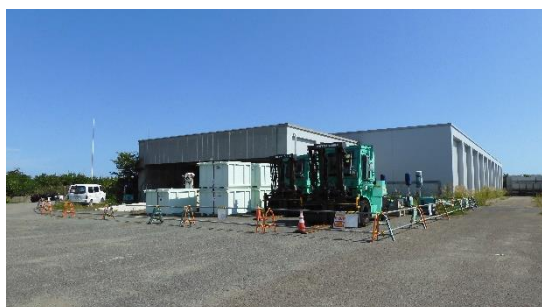
第2棟：保管廃棄物なし（写真2）

(写真 2 - 1)  
第 2 棟の状況 (第 1 棟の北隣)

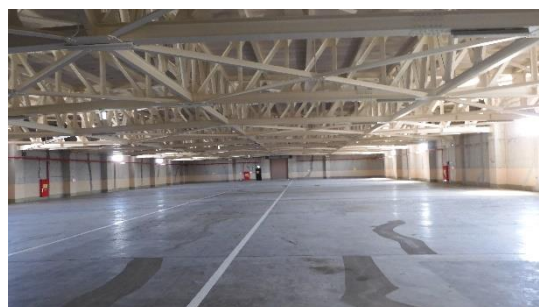
(写真 2 - 2)  
廃棄物の保管はなかった。

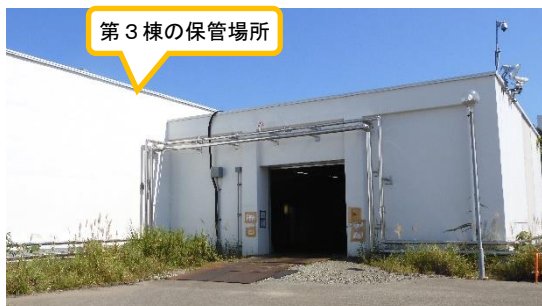
第3棟：使用済保護衣等をコンテナで一時保管（写真3）

(写真 3 - 1)  
第 3 棟の状況 (入口付近)

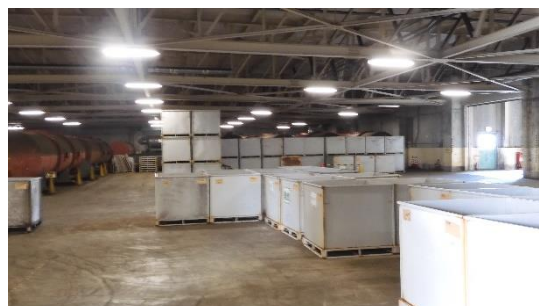
(写真 3 - 2)  
使用済保護衣等の一時保管状況

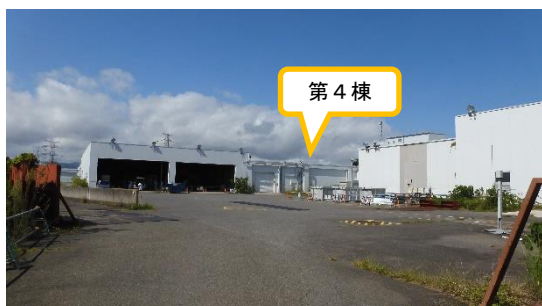
第4棟：焼却灰、ブラスト材などをドラム缶で保管（写真4）

(写真 4 - 1)  
第 4 棟の状況

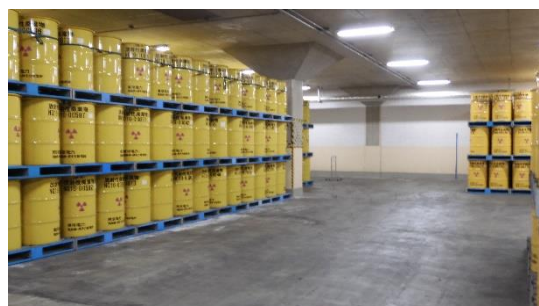
(写真 4 - 2)  
焼却灰等の保管状況
