福島第一原子力発電所現地確認報告書

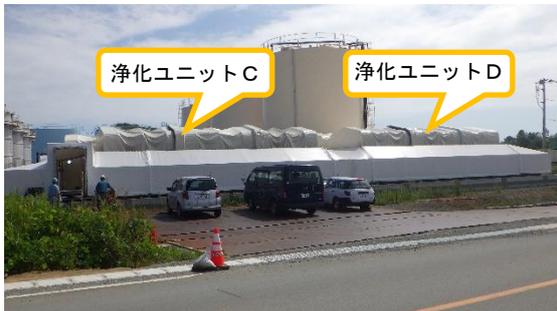
(写真1)

Fタンクエリア内の浄化ユニットの設置状況

(浄化ユニットC、D。それぞれの裏側に浄化ユニットA、Bが設置されている。)

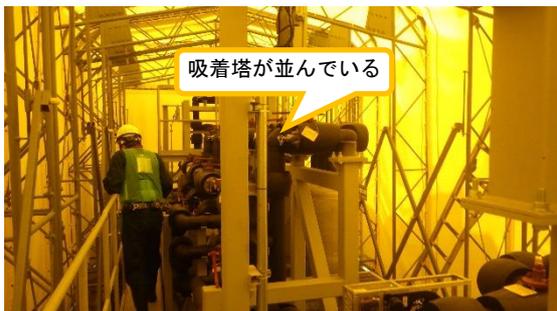
(写真2-1)

浄化ユニットC内部の状況

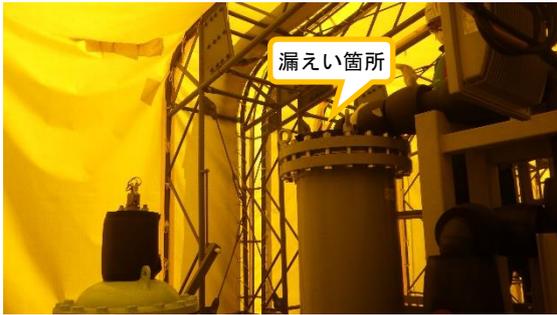
※ 令和2年8月14日に東京電力社員が浄化ユニットCから水の漏えいを確認し、漏えいパン内の水を同日回収した。（漏えい量：約23m³、水質：Cs137 2.6Bq/L・全β放射能 11Bq/L、漏えい範囲：Fタンクエリア内堰内）

(写真 2 - 2)
漏えいの発生した吸着塔

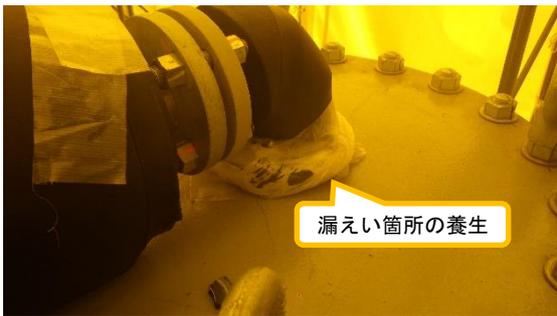
(写真 2 - 3)
漏えい箇所はビニールテープにより養生
