福島第一原子力発電所現地確認報告書

2号機燃料取り出し用構台設置に向けた準備工事の進捗状況

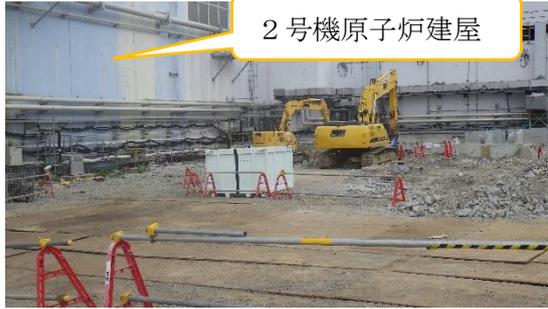
- ・ 2号機原子炉建屋南側では配管の撤去作業が行われていた。（写真1）
- ・ 2号機原子炉建屋南側のコンテナ詰めエリアについては確認時、作業は行われていなかった。（写真2）
- ・ 6号機北西側の詰め済コンテナ仮保管エリア予定地の現状を確認したところ仮保管スペースが確保されている状態であった。（写真3）

(写真1)
2号機原子炉建屋南側の状況

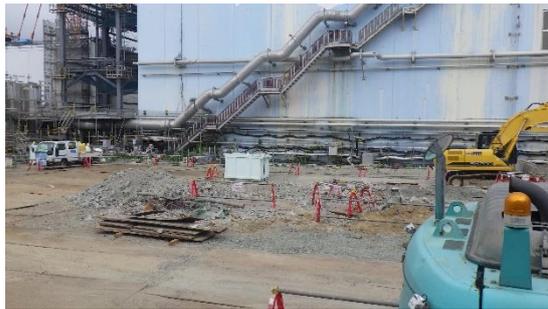
(写真2)
2号機原子炉建屋南側のコンテナ詰めエリアの様子

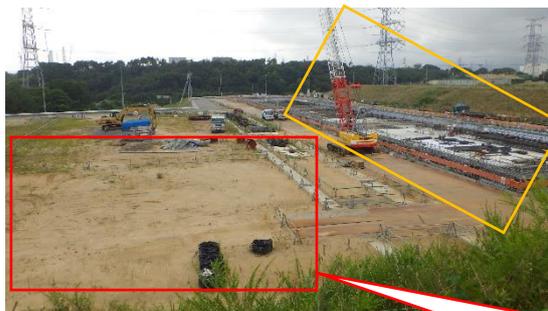
(写真3)
6号機北西側の詰込み済コンテナ仮保管エリアの状況
