## 福島第一原子力発電所現地確認報告書

令和2年9月28日（月）

H9及びH9西タンクエリアのフランジ型タンクの解体準備状況

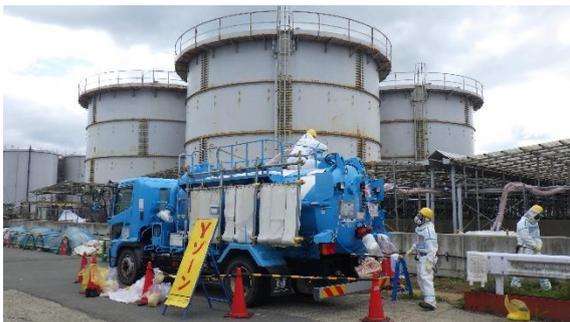
(写真1-1)  
タンクの残水移送作業の状況

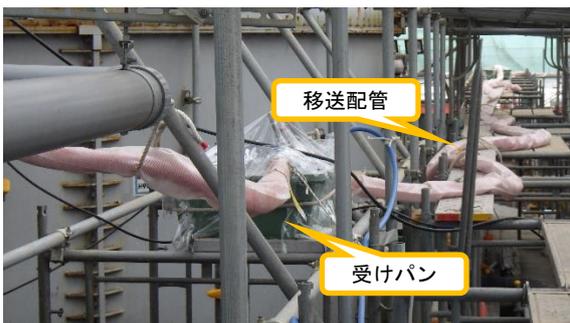
(写真1-2)  
残水移送配管及び受けパンの  
設置状況

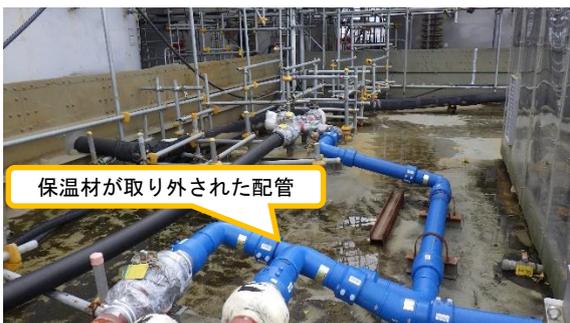
(写真2)  
撤去予定の配管の状況

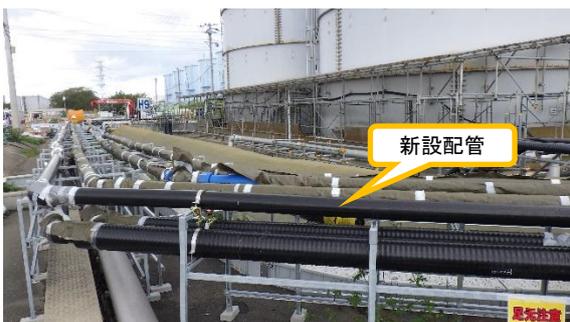
(写真3)  
新設配管の状況
