## 福島第一原子力発電所現地確認報告書

令和2年9月25日（金）

- ・ 2号機原子炉建屋及びタービン建屋周囲（T. P. 8.5m盤）
- ・ 伐採木一時保管エリアT（旧展望台）

降雨の影響

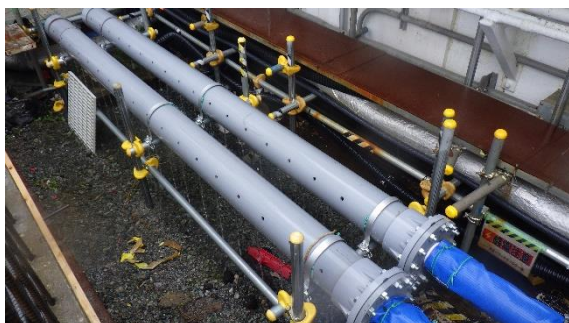
- ・ 2号機タービン建屋西側では、新設された雨樋（[8月7日現場確認済み](#)）により、2号機タービン建屋上屋面の雨水が排水されていた。（写真1）
- ・ 7月8日の大雨の際、サブドレンピット No. 19 では溢水が発生したため、連結しているサブドレンピット No. 18 と共に現場を確認したところ、目視した範囲では異常はなかった。（写真2）
- ・ 伐採木一時保管エリアTでは、令和元年台風19号により法面の崩落や進入路の亀裂発生などの事象が発生しており、その後修復されている。本日同地点を確認したところ、目視した範囲では異常はなかった。（写真3）

(写真 1 - 1)  
新設雨樋による雨水排水の状況  
塩ビ管の底面に複数の孔があり、真下の砂利に排水される

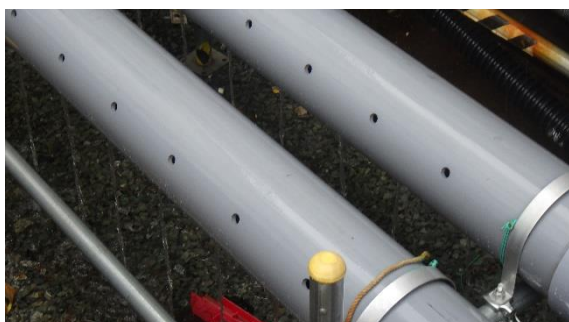
(写真 1 - 2)  
雨水排水状況拡大

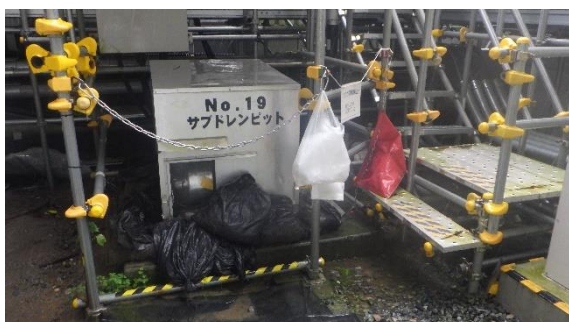
(写真 2 - 1)  
サブドレンピット No. 19 の状況

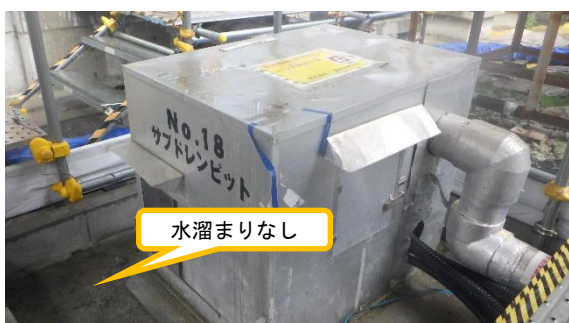
(写真 2 - 2)  
サブドレンピット No. 18 の状況  
堰内に水溜まりの発生なし

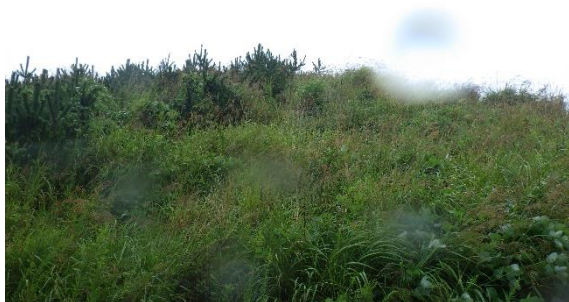
(写真 3 - 1)  
法面の状況

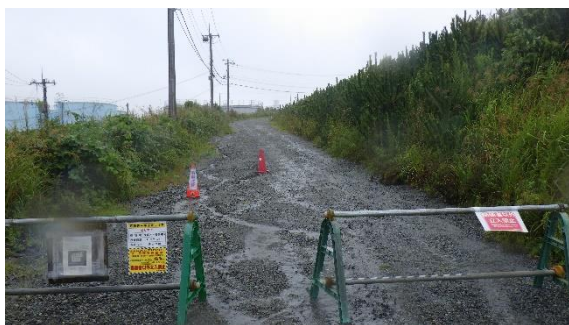
(写真 3 - 2)  
進入路の状況
