福島第一原子力発電所現地確認報告書

令和2年9月30日（水）

サブドレン除鉄装置の設置状況

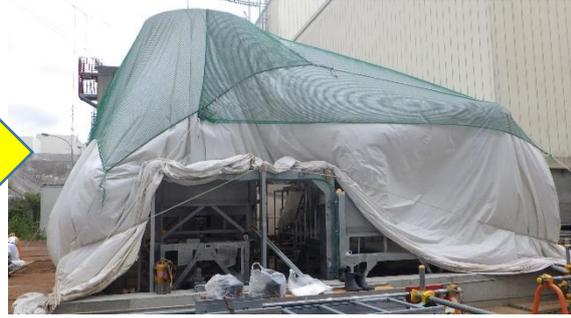
- ・コンクリート基礎上に除鉄装置の機器類が据え付けられており、シートで養生されていた。（写真1）
- ・中継タンク No. 4 からサブドレン除鉄装置間の移送配管は敷設中であり、サブドレン除鉄装置側は前回確認時と変わりはないが、中継タンクNo. 4 側は、中継タンクの直近まで敷設が進んでいた。（写真2）

(写真1-2)
今回確認時 (9月30日撮影)

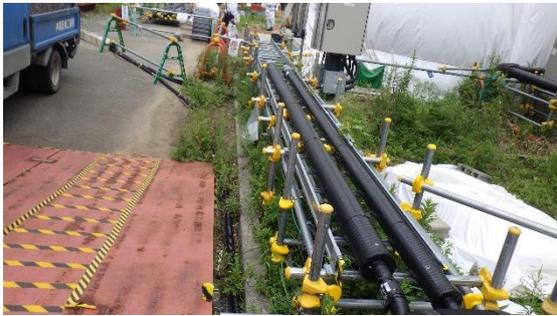
(写真2-1)
サブドレン除鉄装置側の移送配管の敷設状況
(前回確認時 (7月30日) と変更なし)

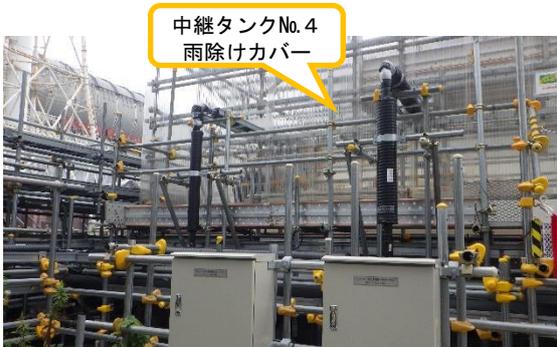
(写真2-2)
中継タンクNo.4側の移送配管の敷設状況①

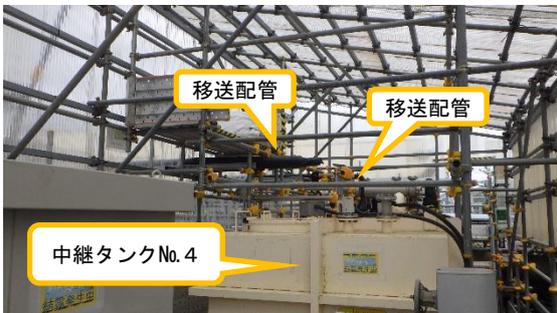
(写真2-3)
中継タンクNo.4側の移送配管の敷設状況②
