福島第一原子力発電所現地確認報告書

令和2年10月6日（火）

固体廃棄物貯蔵庫第9棟

固体廃棄物貯蔵庫第9棟における廃棄物の保管状況

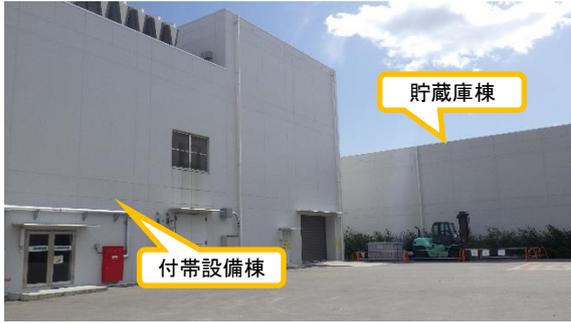
(写真1)
 固体廃棄物貯蔵庫第9棟の外観
 (北西側から撮影)

固体廃棄物貯蔵庫第9棟^{※1}は廃炉作業に伴い発生したガレキ等を保管することを目的に建設され、平成30年2月から運用が開始されている。（図1、写真1）

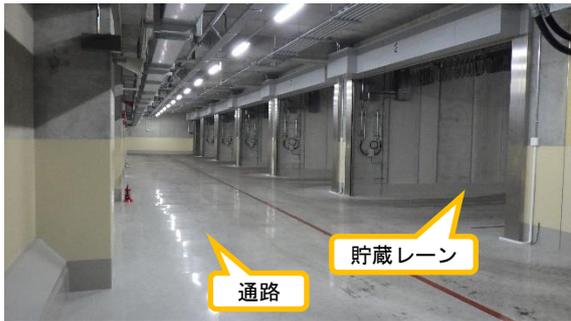
(写真2-1)
 施設内の状況①
 (地下2階の例)

- ・前回確認時よりもガレキ類の保管量は増加しており、地上2階を除き、1階～地下2階の貯蔵レーンにコンテナに収納されたガレキ類が保管されていた。（写真2）
- ・ガレキ類を収納したコンテナは整然と保管されており、確認した範囲では、コンテナの破損やコンテナ表面の結露水発生などは見られなかった。
