福島第一原子力発電所現地確認報告書

令和2年10月7日（水）

- (1) Cタンクエリアのフランジ型タンク解体工事の進捗状況
- (2) 5・6号機淡水化装置ROポンプ油漏れ事象の対応状況

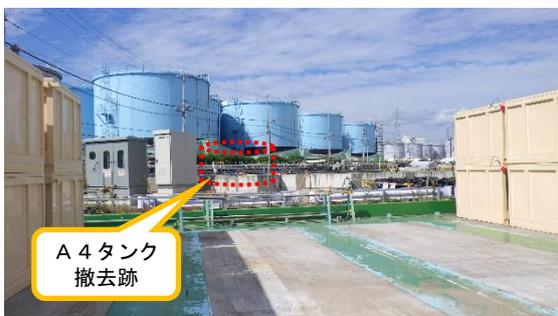
(写真1)
Cタンクエリア南東側の状況
(南東側から撮影)

- (1) Cタンクエリアのフランジ型タンク解体工事の進捗状況について
前回（8月31日）に引き続き、Cタンクエリアのフランジ型タンク解体工事の進捗状況を確認した。（図1、図2）
 - ・ 前回確認時に南東側で解体中であった1基のタンク（A4タンク）の解体が終了しており、Cタンクエリアにあった13基のフランジ型タンクの解体が完了した。（写真1）
 - ・ 前回確認時に撤去作業が行われていた横断側溝は、撤去が完了しており、撤去跡は砕石で埋め戻しされていた。（写真2）

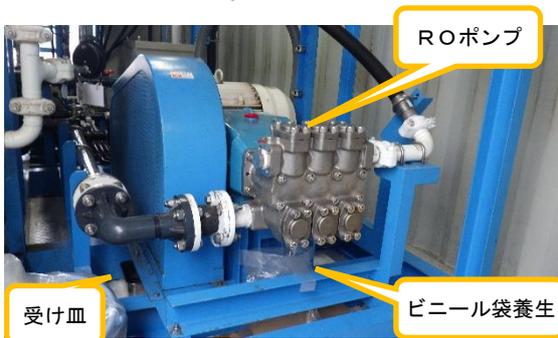
(写真3)
分解点検前のROポンプの状況

10月5日17時48分頃、Fタンクエリアのコンテナ内に設置されているROポンプ（RO膜（逆浸透膜）で水を処理するために昇圧・送水しているポンプ）下部から潤滑油が漏れいしていることをパトロール中の東京電力社員が発見したもので、淡水化装置の運転を停止し、18時15分に油漏れが停止していることが確認された。

漏れい範囲は約30cm×10cm×1mmでコンテナ内に留まっており、滴下した油は拭き取られ、ROポンプ下部に養生が実施された。

- ・ ROポンプ下部には、ビニール袋の養生や受け皿が設置されていた。確認した範囲では、ROポンプからの油の滴下は見られなかった。（写真3）
- ・ ROポンプ周辺をビニールシートで養生した後に、分解点検作業が開始された。（写真4）
- ・ 東京電力によると、分解点検の結果を踏まえて対応を検討するとのことであった。
