福島第一原子力発電所現地確認報告書

令和2年10月9日（金）

- ・ 1 / 2号機タービン建屋東側
- ・ 1～3号機原子炉建屋周辺

- (1) 1 / 2号機タービン建屋東側のフェーシング工事の状況
- (2) 台風14号への対応状況

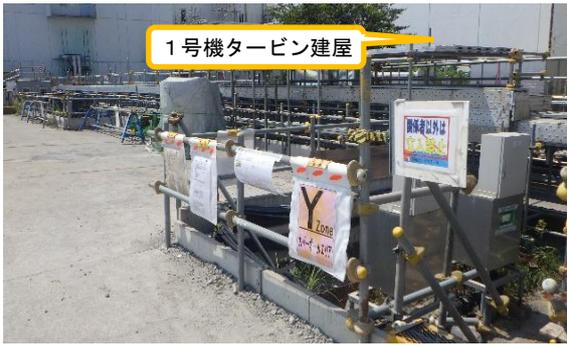
(写真1-1)
1号機タービン建屋東側の状況
(前回：令和2年8月21日)

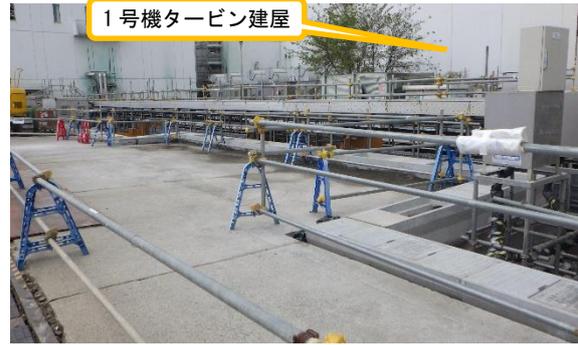
- ・ 1号機タービン建屋東側では新たにフェーシングが実施されていた。（写真1）
- ・ 2号機タービン建屋東側では前回一部範囲でフェーシングが実施されていたが、今回確認した結果、フェーシングが進捗していた。（写真2）

(写真1-2)
フェーシングが実施されていた
(今回：令和2年10月9日)

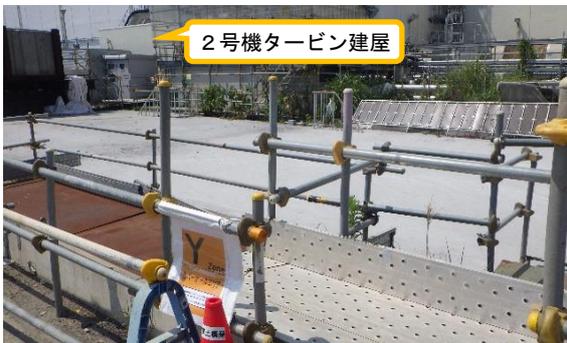
(写真2-1)
2号機タービン建屋東側の状況
(前回：令和2年8月21日)

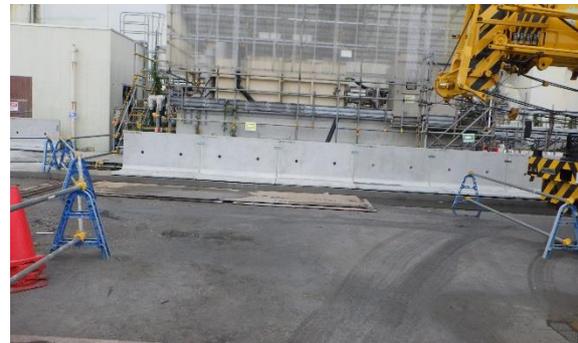
(写真2-2)
フェーシングが進捗していた
(今回：令和2年10月9日)

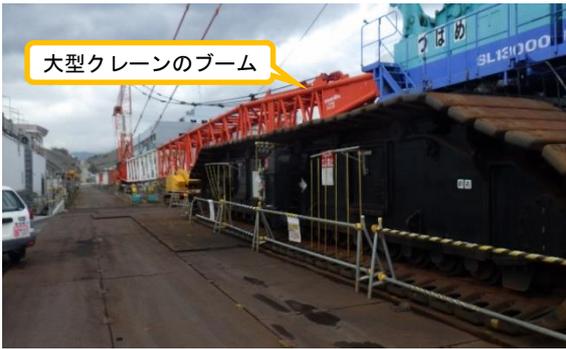
- ・ 強風対策として、原子炉建屋周辺の大型クレーンはブームを伏せることやアンカーウェイトを玉掛けすることで転倒防止対策が講じられていた。

(写真3-1)
ブームが伏せられた大型クレーン
(1号機原子炉建屋北側)

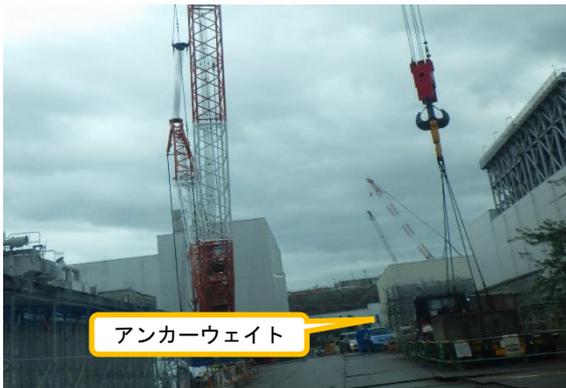
(写真3-2)
アンカーウェイトが玉掛けされた大型クレーン
(3号機原子炉建屋西側)
