福島第一原子力発電所現地確認報告書

淡水化装置（RO-3）

淡水化装置（RO-3）分電盤内の高圧ポンプ電源ケーブル端子絶縁カバー変色事象の状況

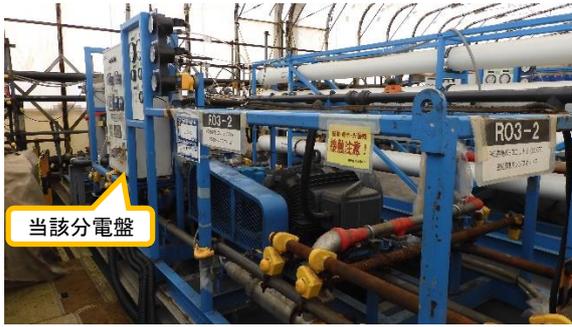
令和2年7月13日に協力企業作業員が淡水化装置^{※1}（RO-3）の運転状態を確認していたところ、分電盤内の高圧ポンプ電源ケーブル端子の絶縁カバーが変色していることを確認した。その後、原因調査と設備復旧が実施されたことから状況を確認した。（図1、写真1）

(写真1)
事象が発生した淡水化装置の外観

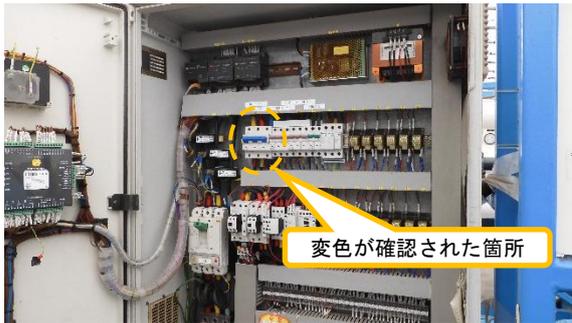
(写真2-1)
分電盤内の状況
(ケーブルおよび関連する電気品
交換後の状況)

- ・変色が確認されたケーブルについては交換が行われていた。なお、交換前のケーブルを確認したところ、調査のため絶縁カバーは取り外されていたが、ケーブルの銅線部分が緑色に変色していた。（写真2）
- ・東京電力によるとケーブルの銅線部分が緑色に変色していたことから、銅線の酸化により抵抗値が増加し、通電時にケーブル温度が上昇したことにより絶縁カバーが変色したものと推測し、9月末までに変色したケーブル及び関連する電気品の交換を実施したとのことであった。

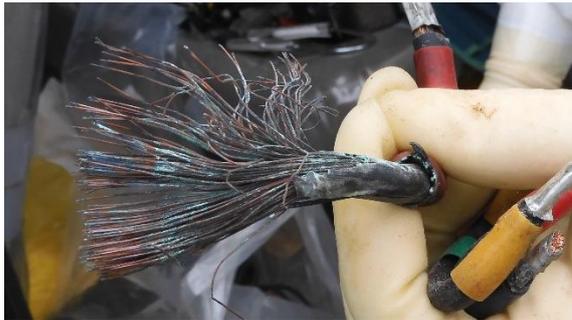
(写真2-2)
交換したケーブルの状況
(原因調査のため絶縁カバーが取り
外されていた。)
