福島第一原子力発電所現地確認報告書

令和2年10月8日（木）

- (1) 大型機器除染設備（大型機器点検建屋）（聴取にて確認）
- (2) G5タンクエリア及び解体片屋外一時保管場所

- (1) 大型機器除染設備からの研磨材の漏れに係る対応状況について
- (2) G5タンクエリアフランジ型タンクの解体状況等について

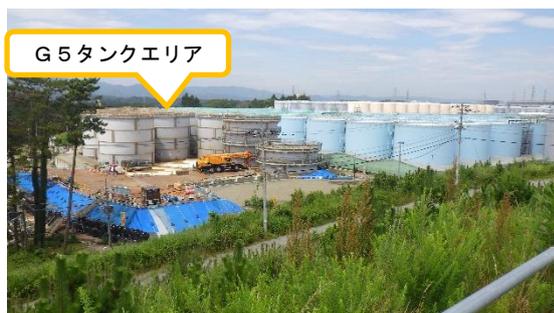
（写真1－1）
G5タンクエリア（東側から撮影）
（令和2年8月17日撮影）

- ・前回（令和2年8月17日）までに、全17基中4基の解体完了を確認したが、今回は17基全ての解体完了を確認した。（写真1）
- ・解体現場では、作業員が現場の整理作業を行っていた。（写真2）
- ・屋外一時保管場所は、H5タンクエリアの北側及び東側の2カ所に設置されているが、いずれの保管場所も概ね満杯になっていた。（写真3）

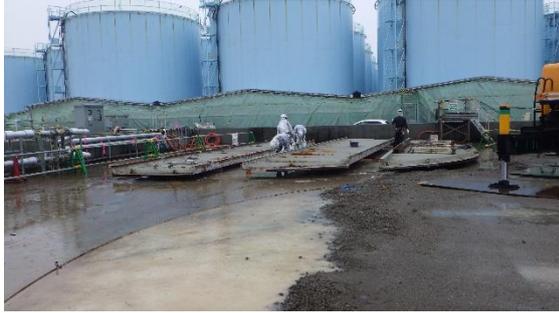
(写真2)
作業員の作業状況
(現場の整理作業を実施)

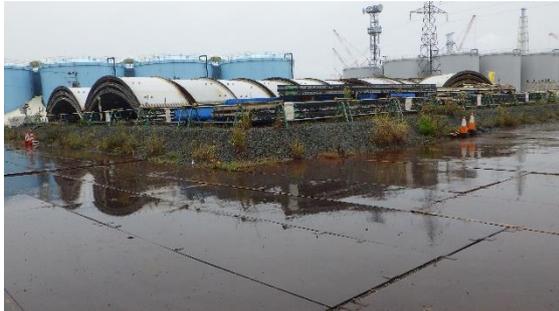
(写真3-1)
H5タンクエリア北側の一時保管場所
の状況 (南側から撮影)

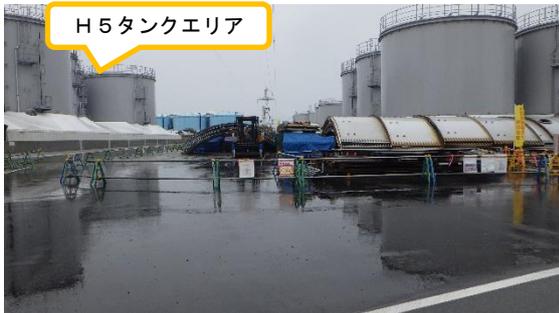
(写真3-2)
H5タンクエリア東側の一時保管場所
の状況 (南側から撮影)
