福島第一原子力発電所現地確認報告書

令和2年10月13日（火）

- (1) 5／6号機滞留水貯留設備浄化ユニットC配管フランジ部からの水の漏えいに関する対応状況
- (2) 6号機タービン建屋滞留水の状況

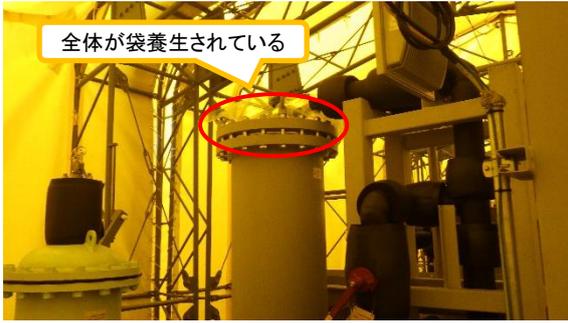
- ・漏えいが確認された浄化ユニットCの吸着塔は、漏えい箇所だけでなく、新たに吸着塔上部全体が袋養生されていた。（写真1）
- ・また、前は接続されたままであった吸着塔上部の配管が取り外されていた。（写真2）
- ・浄化ユニットC内部を確認したところ、新たな漏えいは見られなかった。
- ・東京電力によると、引き続き原因究明のための調査を実施していくとのこと。

(写真1-1)
漏えいがあった吸着塔の状況

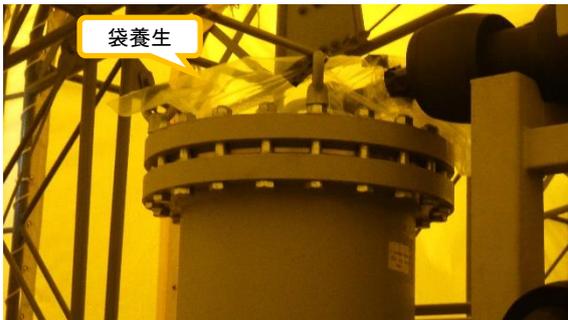
(写真1-2)
写真1-1赤丸部分拡大

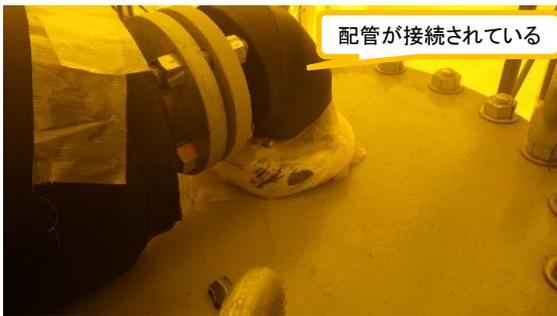
(写真2-1)
吸着塔の上部の状況
前回(9月4日)撮影

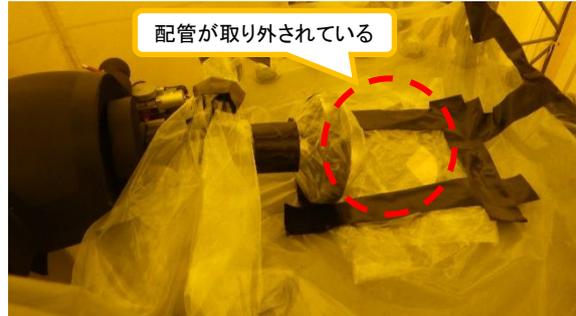
(写真2-2)
同左
今回撮影

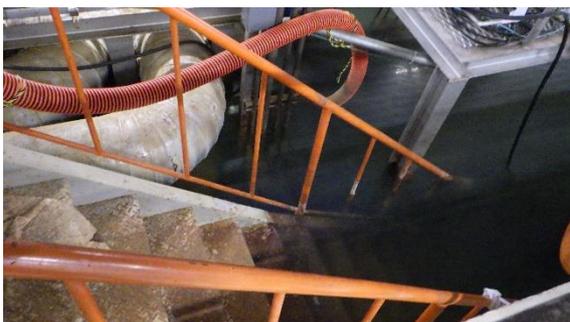
(写真3)

- ・滞留水の水位は地下階床面から約1.4mであり、前回確認時は約1.25mであったため水位が上昇していたが、東京電力が設定した管理値(床面+約2m以下)内であった。(写真3)

6号機タービン建屋地下階滞留水の状況

5段目の階段が滞留水に浸かっている
