## 福島第一原子力発電所現地確認報告書

- 1 確認日  
令和2年10月15日（木）
- 2 確認箇所  
H4タンクエリア
- 3 確認項目  
建屋内RO循環設備濃縮水移送ラインの設置状況

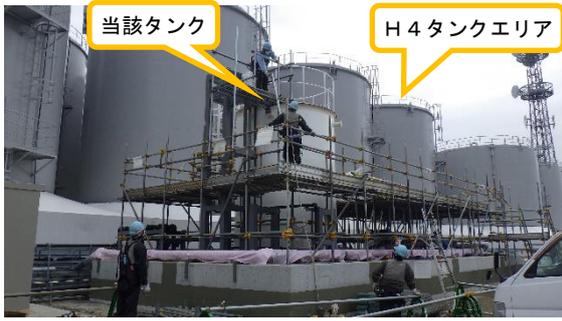
(写真1)  
 増設RO濃縮水受タンクの概況  
 (足場を組む作業が行われていた。)

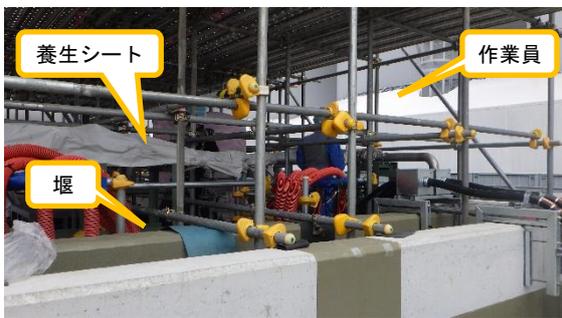
(写真2)  
 堰内の養生シート補修作業の状況

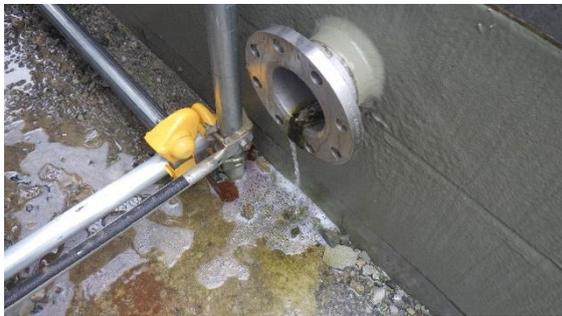
(写真3-1)  
 堰の雨水排水口の状況  
 (令和2年7月28日撮影)

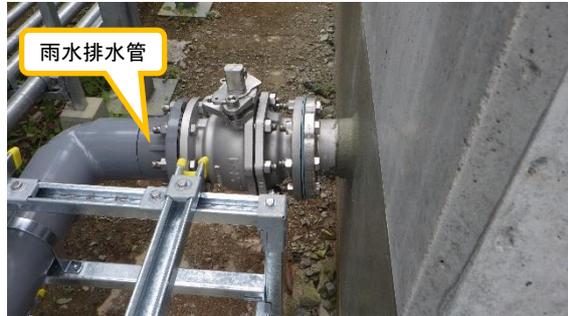
(写真3-2)  
 同左  
 (令和2年10月15日撮影)

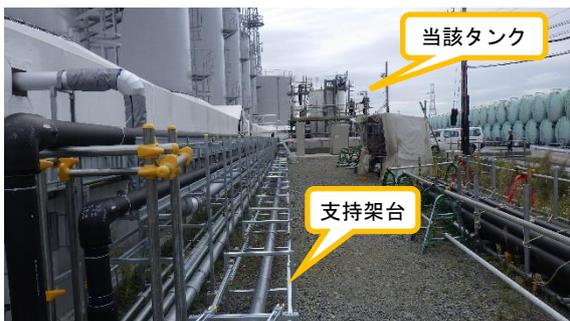
(写真3-3)  
 雨水排水管の敷設状況
