## 福島第一原子力発電所現地確認報告書

令和2年10月21日（水）

雑固体廃棄物焼却設備

雑固体廃棄物焼却設備の現況

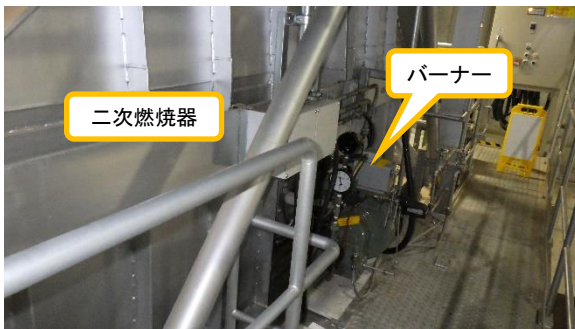
雑固体廃棄物焼却設備<sup>※</sup>のB系においては、9月25日に、二次燃焼器のバーナーを取り付けている台座下部から少量の蒸気状の気体が出ていることが発見され焼却を停止する事象が発生し、その後、焼却設備の温度が低下した9月29日には、二次燃焼器バーナー部分の耐火物が損傷していることが確認されていることから現況を確認した。（図1）

(写真1)  
B系二次燃焼器のバーナーの状況

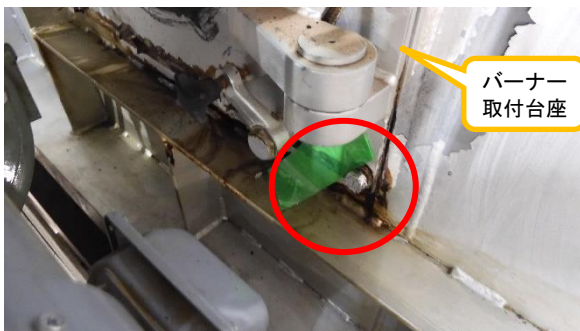
- ・現地確認時には、A系、B系ともに焼却は停止しており、二次燃焼器のバーナーは二次燃焼器本体にセットされた状態であった。（写真1）
- ・蒸気状の気体が出ていることが確認されたB系の二次燃焼器バーナー取付台座下部には汚れ等が確認されたが、A系の同じ箇所には汚れ等は確認されなかった。（写真2）
- ・東京電力によると、B系の二次燃焼器バーナー取付台座から蒸気状の気体が発生した原因や耐火物が損傷した原因の調査及び再発防止対策の検討を引き続き進めるとともに、今後、B系の二次燃焼器バーナーを取り外して修理するとのことであった。

(写真2-1)  
B系二次燃焼器のバーナー取付台座下部の状況 (赤丸印が蒸気状の気体が出ていた箇所)

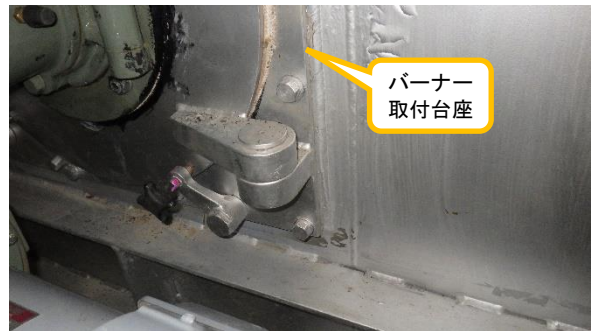
また、A系の二次燃焼器バーナーについては、10月5日にB系のような耐火物の損傷はないことを確認しているとのことであった。

(写真2-2)  
A系二次燃焼器のバーナー取付台座下部の状況
