## 福島第一原子力発電所現地確認報告書

6号機タービン建屋及びコントロール建屋地下階

6号機電気品室内床面からの地下水のにじみの状況

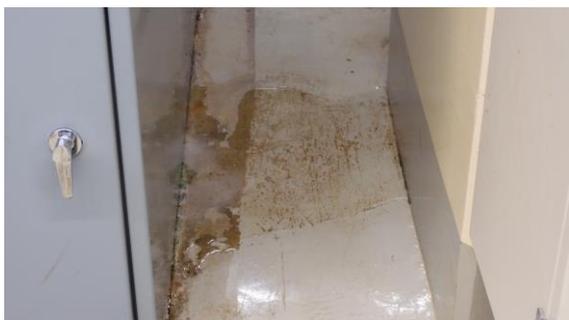
- ・床面に亀裂と約1m<sup>2</sup>の広がり水溜まりを複数箇所確認した。また、確認時は乾いていたが、過去に湧水したと思われる亀裂を複数箇所確認した。（写真1）
- ・東京電力によると、当直員が1日2回の巡視の都度、拭き取りを実施しており、電源盤への影響はないとのことであった。なお、当該電気品室には燃料プール冷却浄化系や残留熱除去系等の電源盤が設置されている。
- ・また、電気品室床面の補修を今年度中に実施することを計画中とのことであった。

(写真 1 - 1)  
電気品室床面の水溜まり

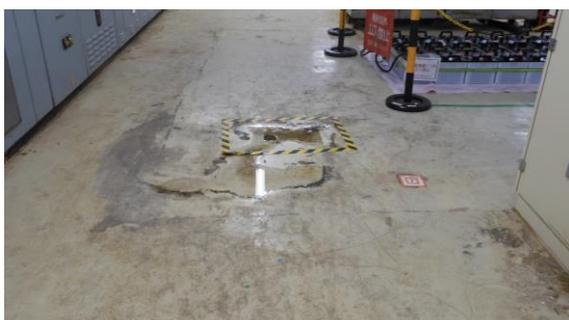
(写真 1 - 2)  
電気品室床面の水溜まり

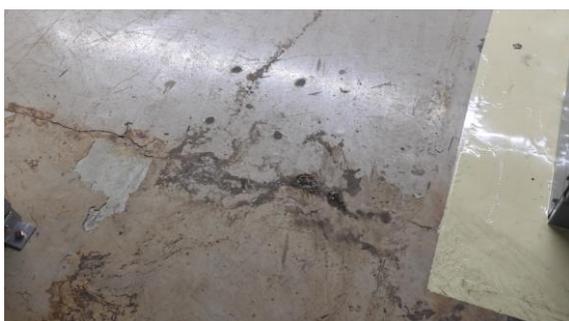
(写真 1 - 3)  
乾いているが、過去に湧水したと思われる亀裂
