福島第一原子力発電所現地確認報告書

- 1 確認日
令和2年10月22日（木）
- 2 確認箇所
No. 3、4重油タンク
- 3 確認項目
No. 3、4重油タンク解体状況

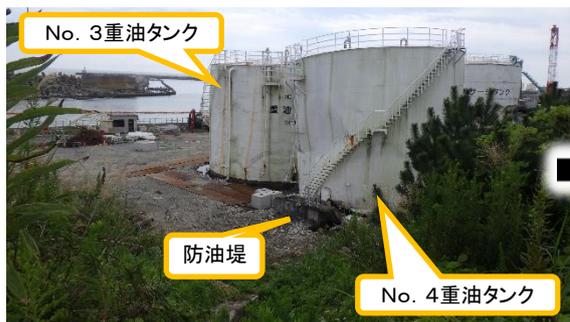
(写真1-1)
NO. 3、4重油タンクの外観
(令和2年9月16日撮影)

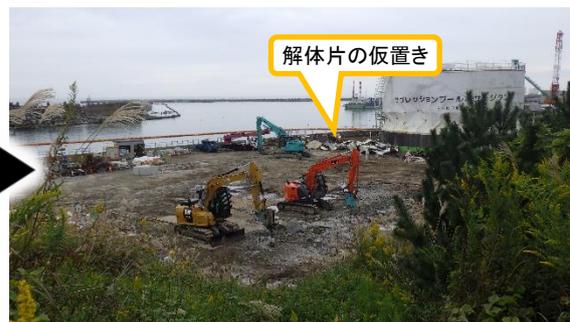
- ・重油タンク2基の解体は完了しており、現場には解体片が仮置きされていた。また、解体片は搬出に向けて重機により減容化が進められていた。

(写真1-2)
重油タンク解体後の状況
(令和2年10月22日撮影)

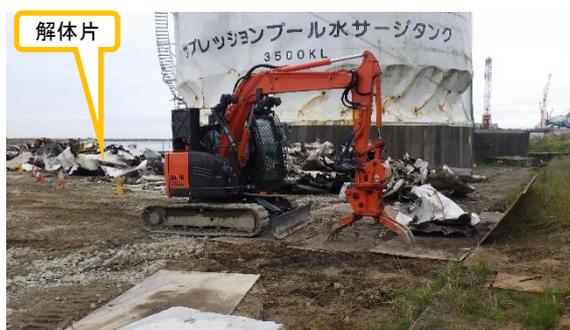
(写真2)
重機による減容化の状況

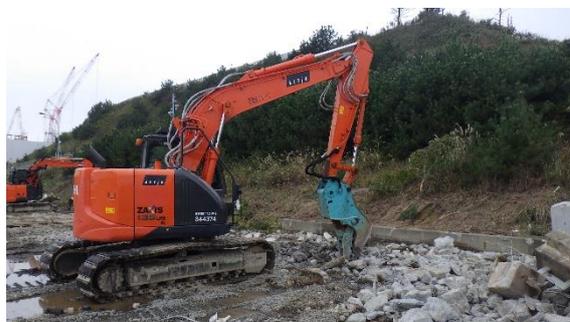
- ・重油タンク設置場所の防油堤については、重機により解体が進められていた。（写真3）

(写真3)
防油堤の解体状況
