福島第一原子力発電所現地確認報告書

令和2年11月4日（水）

- ・伐採木一時保管エリアM
- ・ガレキ類一時保管エリアP 1 南側（除伐作業で発生した伐採木等の仮置き場所）

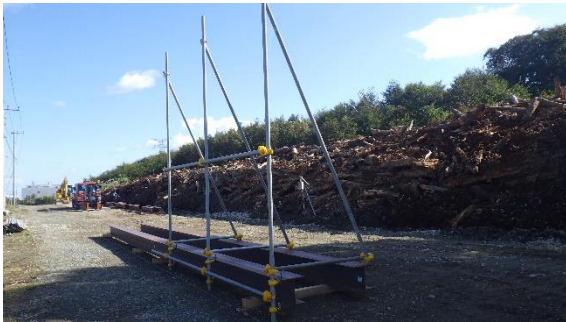
- ・現地確認時には作業は行われていなかったが、エリアの西側には、車両やフォークリフト、重機があり、H鋼を架台にして単管パイプが組み立てられていた。（写真1）
- ・エリア中央部の道路脇に保管されていた伐採木の一部が取り出されて移動された様子が見受けられた。（写真2）
- ・エリアの東側は前回確認時と変化はなかった。（写真3）
- ・保管している伐採木の内部温度を測定している温度計の指示値は、確認した範囲では約10℃～17℃であり異常は見られなかった。（東京電力では屋外集積している伐採木については60℃を超えた場合に高温部への集中散水を実施するとしている。）（写真2）

(写真1)
エリア西側の状況
(南西側から撮影)

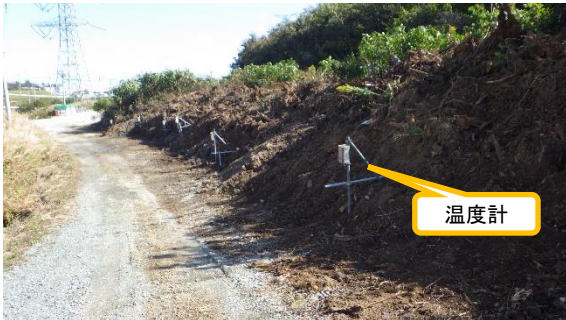
(写真2)
エリア中央部の状況
(南西側から撮影)

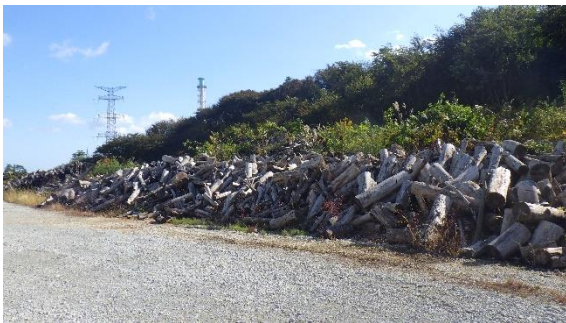
(写真3)
エリア東側の状況
(南西側から撮影)

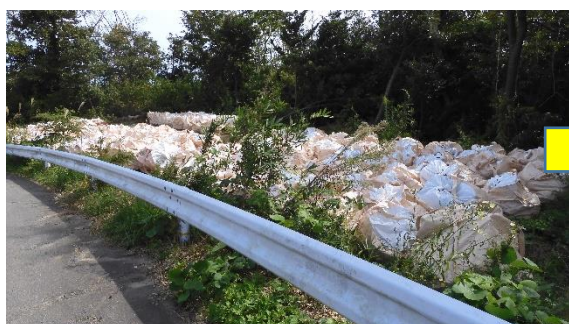
(前回(9月29日)北西側から撮影)

(写真4-1)
ガレキ類一時保管エリアP1南側の仮置き状況

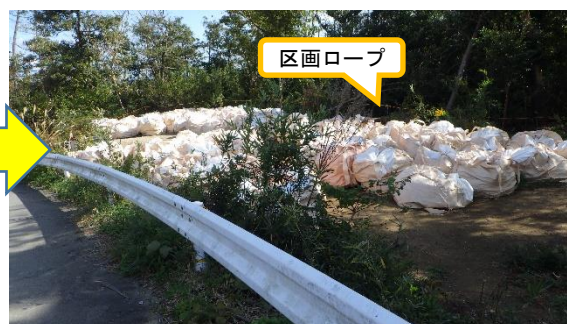
(今回(11月4日)北西側から撮影)

- ・伐採木等を収納したフレキシブルコンテナバッグを仮置きしているエリアは、新たにロープで区画され、一部のフレキシブルコンテナバックが搬出されていた。(写真4)

(写真4-2)
ガレキ類一時保管エリアP1南側の仮置き状況
