福島第一原子力発電所現地確認報告書

令和2年10月27日（火）

- ・ 1～4号機タービン建屋東側
- ・ メガフロート（1～4号機取水路開渠内）

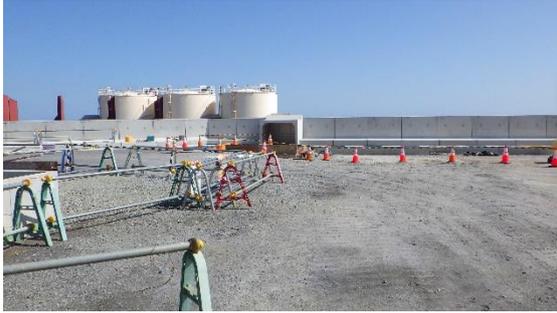
(写真1-1)
1、2号機タービン建屋東側の状況
前回（令和2年10月2日）撮影

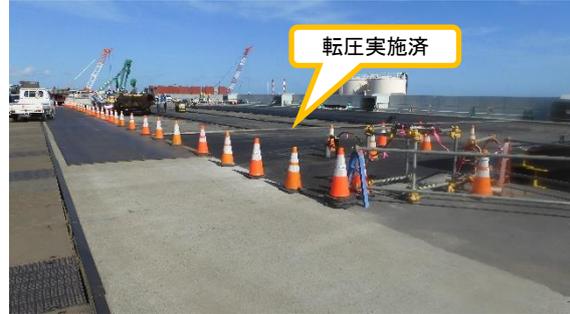
- ・ 1、2号機タービン建屋東側では全体的にアスファルトの転圧作業が前回よりも進捗しており、現場確認時にも作業が実施されていた。（写真1）
- ・ 3号機タービン建屋東側では、L型擁壁と側溝の間のコンクリート打設作業が実施されていた。（写真2）
- ・ 4号機タービン建屋東側では、側溝の据え付け工事が前回よりも進捗していた。（写真3）

(写真1-2)
同左
今回（令和2年10月27日）撮影

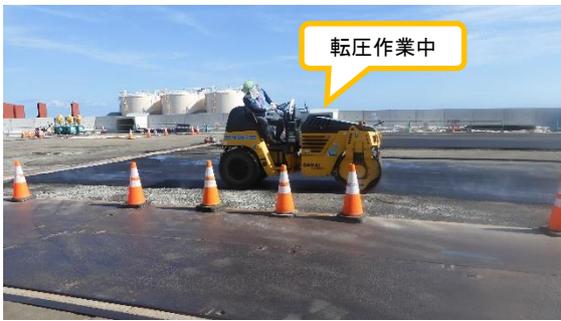
(写真1-3)
転圧作業の状況

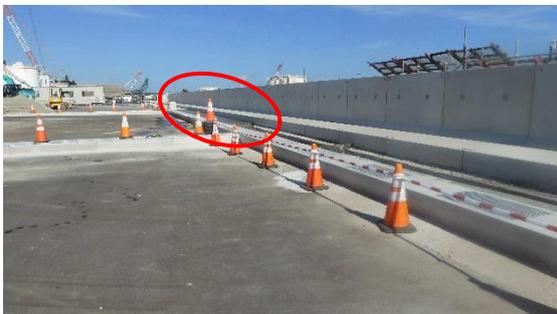
(写真2-1)
3号機タービン建屋東側の状況

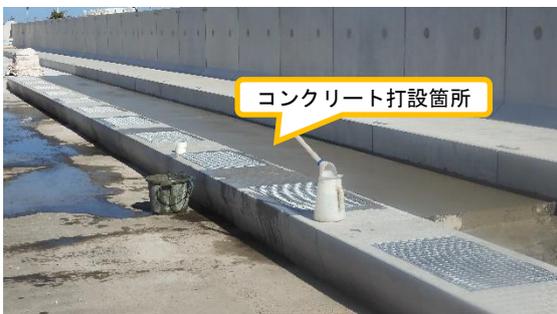
(写真2-2)
写真2-1 赤丸部分拡大
L型擁壁と側溝の間にコンクリート
が打設されている

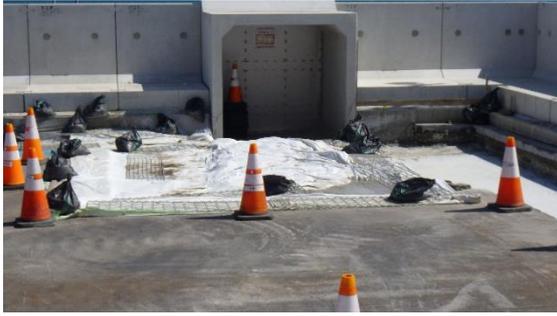
(写真3-1)
4号機タービン建屋東側の状況
前回(令和2年10月2日)撮影

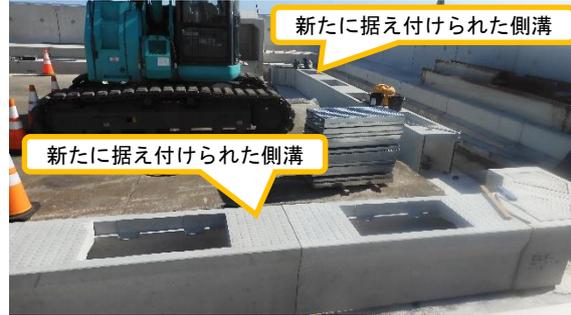
(写真3-2)
同左
今回(令和2年10月27日)撮影

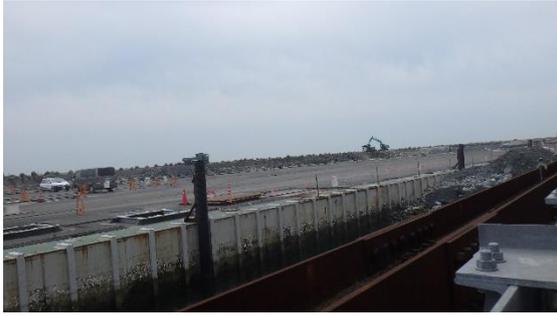
(写真4-1)
メガフロート北西側の状況
前回（令和2年10月5日）撮影
北西側から撮影

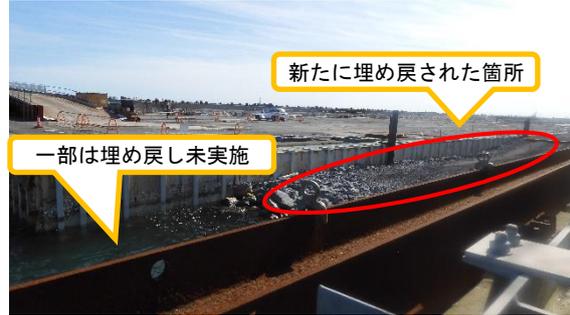
- ・ 前はメガフロート北西側の一部で砕石による埋め戻し作業が未実施であったが、今回現場確認したところ作業が進捗していた。(写真4)
- ・ また、メガフロート北西部には「端部開口部」である注意喚起の掲示がされていた。(写真5)

(写真4-2)
同左
今回（令和2年10月27日）撮影

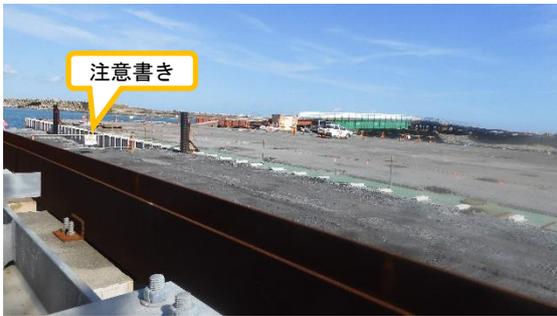
(写真5-1)
「端部開口部」の注意書き掲示状況

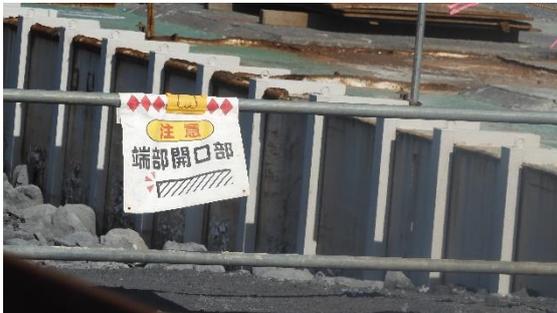
(写真5-2)
注意書き拡大
