福島第一原子力発電所現地確認報告書

- 1 確認日
令和2年11月5日（木）
- 2 確認箇所
既設多核種除去設備
- 3 確認項目
既設多核種除去設備（A）及び（C）クロスフローフィルタ出口配管腐食孔の再発防止対策状況

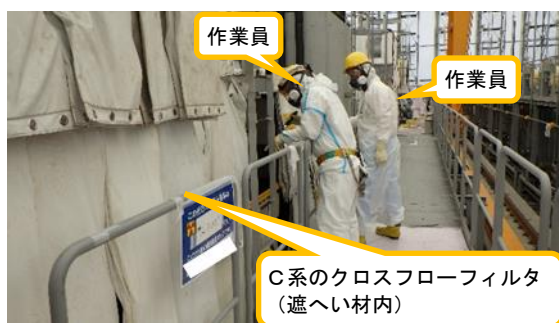
- ・現場を確認したところ、既設多核種除去設備（C）クロスフローフィルタでは、作業員が定例のパトロールを実施していた。（写真1）
- ・既設多核種除去設備（A）、（B）及び（C）クロスフローフィルタが設置されている遮へい材内を確認したところ、異常は確認されなかった。

(写真1)
パトロールの状況
懐中電灯で照らし、遮へい材内の状況を確認している
