## 福島第一原子力発電所現地確認報告書

令和2年11月11日（水）

純水タンク脇炉注水ポンプ及び純水タンク（1号機タービン建屋北側）

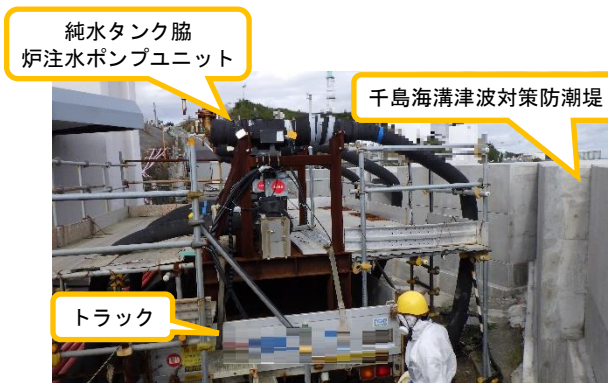
- ・3台のポンプユニットが、純水タンク（2基）の北東脇に配備されたトラックの荷台上に、H鋼の架台にボルトで固定されて設置されていた。配管の保温材表面に一部ひび割れがあるものの、ポンプには著しい錆の発生は見られなかった。（写真1）
- ・ポンプユニットの電源盤は、ポンプユニットが設置されているトラックに隣接して配備されているトラックの荷台上に、ポンプユニットと同様にH鋼の架台にボルトで固定されて設置されていた。（写真2）
- ・純水タンク廻りの配管や弁に錆の発生が見られたが、確認した範囲ではタンクや配管からの漏えいは見られなかった。（写真3）
- ・なお、純水タンク脇炉注水ポンプユニット及び純水タンクは、今年度整備された千島海溝津波対策防潮堤の内側（西側）に設置されている。

(写真1-1)  
純水タンク脇炉注水ポンプユニットの状況① (南側から撮影)

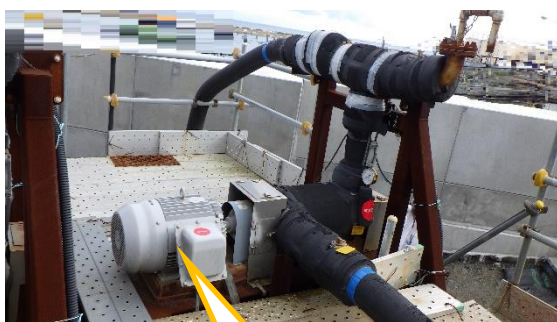
(写真1-2)  
純水タンク脇炉注水ポンプユニットの状況② (南側から撮影)

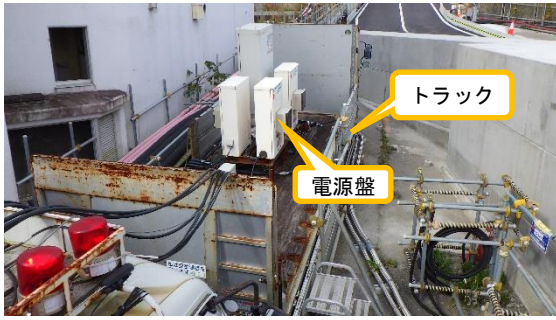
(写真2)  
純水タンク脇炉注水ポンプ電源盤の  
状況 (南側から撮影)

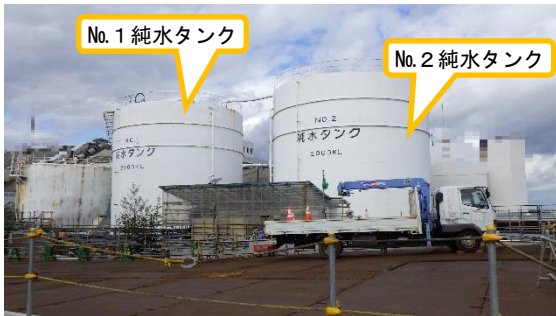
(写真3-1)  
純水タンクの状況  
(南側から撮影)

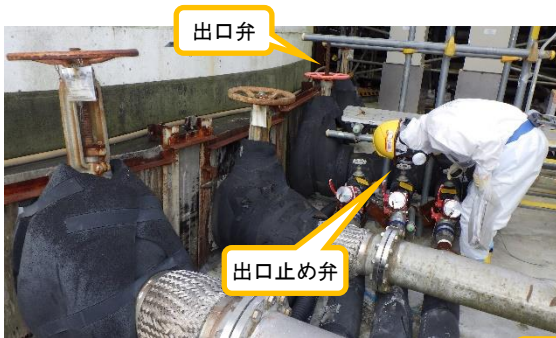
(写真3-2)  
No.1 純水タンクの出口弁等の状況

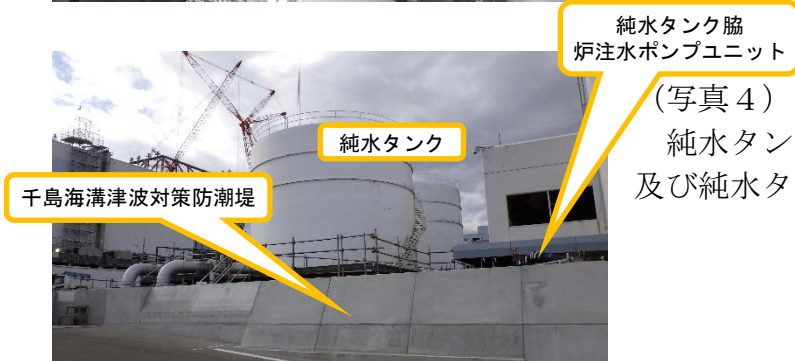
(写真4)  
純水タンク脇炉注水ポンプユニット  
及び純水タンクの設置状況
