## 福島第一原子力発電所現地確認報告書

1号機タービン建屋2階

1号機原子炉格納容器ガス管理設備排気ファン全台停止に伴う運転上の制限からの逸脱

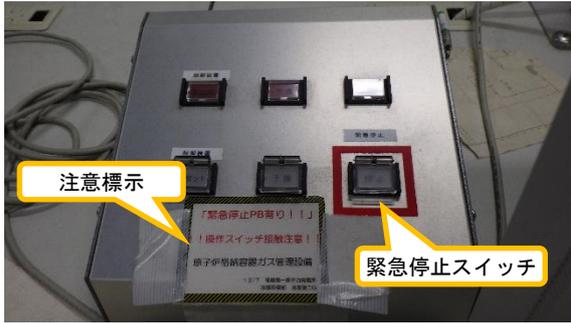
なお、排気ファンが停止した原因は、当該設備のサーバ機器点検作業を実施していた協力企業作業員が誤って排気ファンの緊急停止スイッチを押したためであり、13時3分に排気ファンの起動操作を実施し、14時40分に放射線検出器による燃料デブリの未臨界状態監視が可能であることが確認されている。また、1号機のプラントパラメータ、敷地境界ダストモニタ等の指示値に有意な変動がないことも確認されている。

- ・協力企業作業員が誤って押した緊急停止スイッチは、1号機タービン建屋2階電気品室（制御盤室）の現場盤に設置されていた。なお、緊急停止スイッチには事象発生前からカバーが取り付けられており、「緊急停止PB有り！操作スイッチ接触注意」の標示や赤テープによる他のスイッチとの識別がなされていた。（写真1）
- ・現場確認時、排気ファン（A）が運転中であり、2系統ある放射線検出器は（A）、（B）共に正常に動作していた。（写真2）
- ・東京電力によると、排気ファンの緊急停止スイッチが押された原因についての調査を行うとともに、原因が分かり次第、速やかに再発防止対策を講じるとのことであった。

(写真1-3)  
協力企業作業員が誤って押した  
緊急停止スイッチ

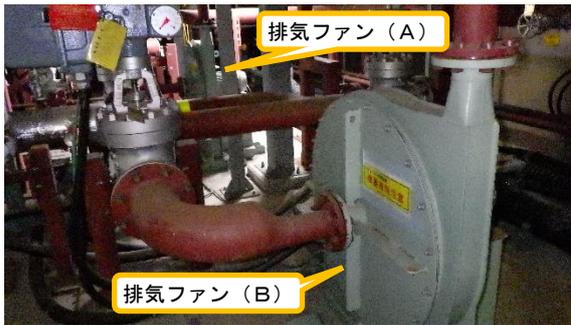
(写真2-1)  
排気ファンの状況

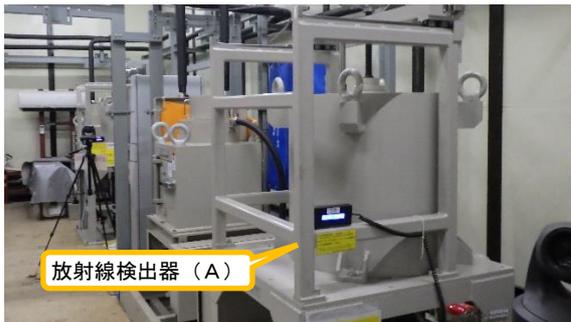
(写真2-2)  
放射線検出器(A)の状況  
(放射線検出器(B)は写真奥側に  
設置されている。)
