## 福島第一原子力発電所現地確認報告書

令和2年11月30日（月）

5／6号機北側造成地（大型廃棄物保管庫建設予定地及び減容処理設備建設予定地）

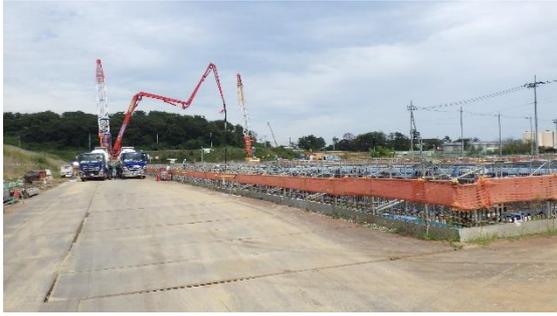
(写真1-1)  
 南西側から撮影  
 前回撮影：令和2年9月18日  
 ※写真奥側が北工区、手前側が南工区

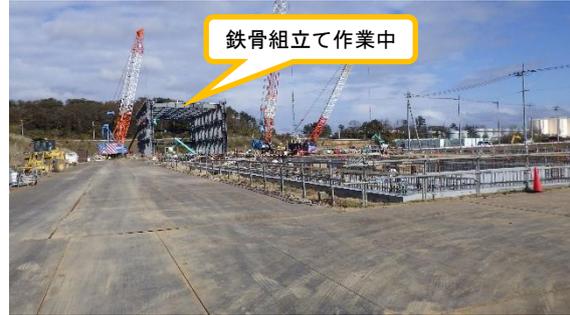
- ・大型廃棄物保管庫建設予定地は北側から北工区、中工区、南工区に分けられており、全工区でコンクリートの打設作業が完了しており、北工区では鉄骨の組立て作業が開始されていた。（写真1）
- ・現場確認時は、組立てられた鉄骨のボルト締め作業が実施されていた。（写真2）

(写真1-2)  
 南西側から撮影  
 今回撮影

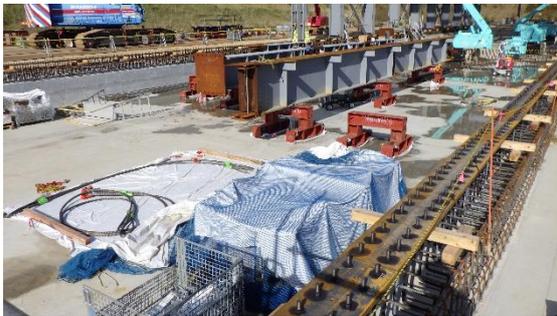
(写真1-3)  
 北工区のコンクリート打設後の状況

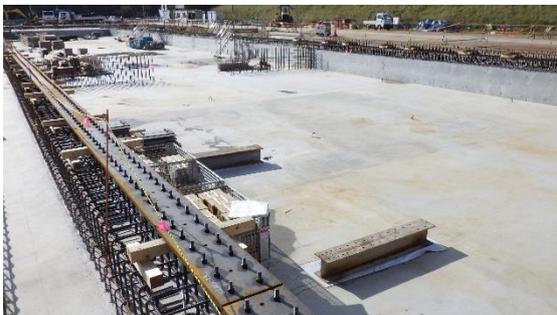
(写真1-4)  
 中工区及び南工区のコンクリート打設後の状況

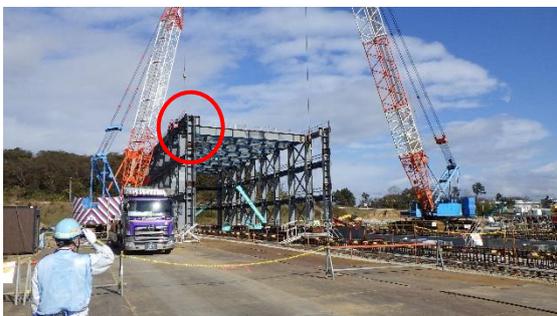
(写真2-1)  
 鉄骨組立て箇所  
 赤丸部分で鉄骨のボルト締め作業が実施されている

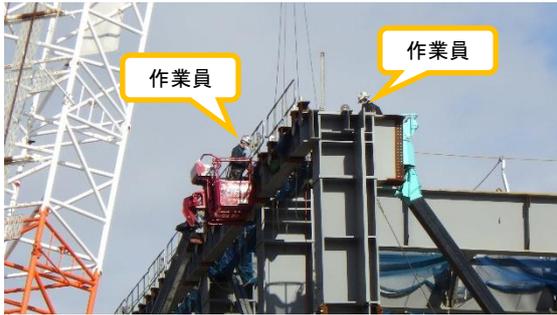
(写真 2 - 2)  
 写真 2 - 1 赤丸部分拡大  
 ボルト締めは、2名の作業員で実施  
 されていた

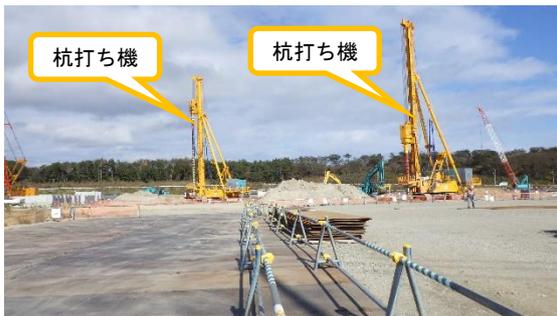
- ・現場確認時は、減容処理設備建設予定箇所の西側で2機の杭打ち機による地盤改良が実施されていた。(写真3)
- ・また、減容処理設備建設予定箇所の南側では新たな搬入路の整備のため、敷鉄板敷設作業が実施されていた。(写真4)

(写真 3)  
 地盤改良箇所の状況

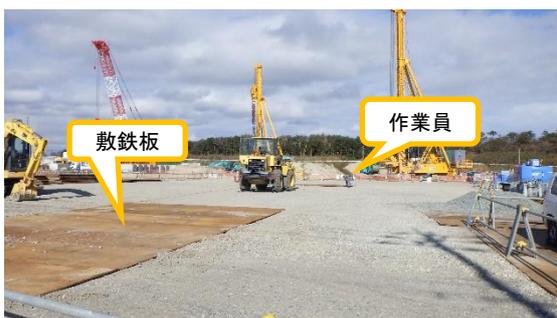
(写真 4)  
 敷鉄板敷設作業の状況
