福島第一原子力発電所現地確認報告書

H9及びH9西タンクエリア

H9及びH9西タンクエリアのフランジ型タンクの解体状況

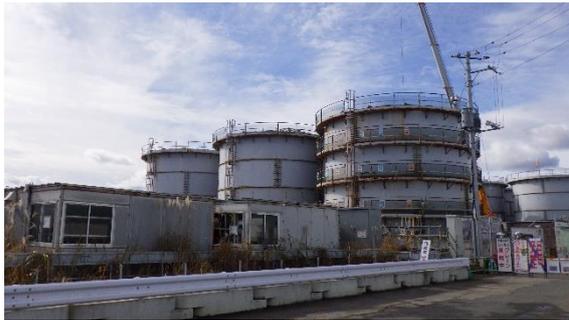
福島第一原子力発電所では、タンクからの漏えいリスク低減を図るため、ボルト締めフランジ型タンクから溶接型タンクへの置き換えを順次進めている。今回、H9及びH9西タンクエリアにおいて、フランジ型タンクの解体作業が予定されていることから状況を確認した。（図1、写真1）

(写真1)
H9タンクエリアの外観
(北東側から撮影)

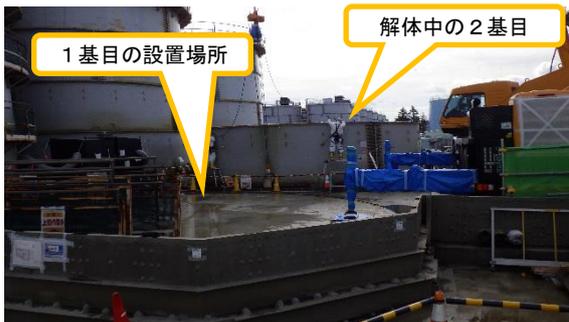
- ・現場確認時、残水移送等の作業は終了しており、タンクの解体作業が開始されていた。H9タンクエリアではタンク全5基のうち1基の解体が完了し、2基目の解体作業が進行中であった。（写真2）
- ・次に解体予定の3基目のタンクについては、作業足場となる歩廊が取り付けられ、タンク上部においてボルトの間引き作業が行われていた。（写真3）
- ・また、H9西タンクエリアについては、堰内への雨水浸入を低減するために設けられた堰カバーの撤去が完了しており、その作業足場の除去作業が行われていた。（写真4）

(写真2-1)
2基目のタンクの解体状況

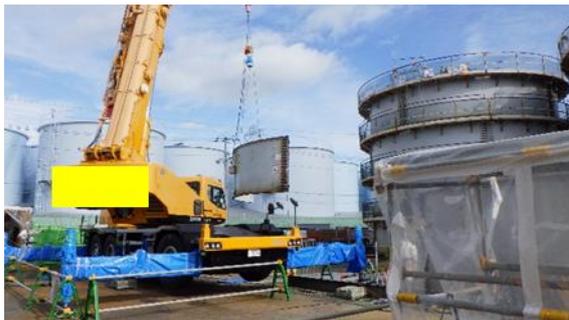
(写真2-2)
解体片はクレーンでつり上げて搬出

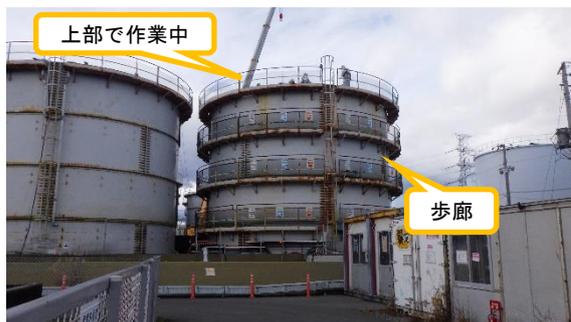
(写真3) タンク上部のボルト間引き作業の状況

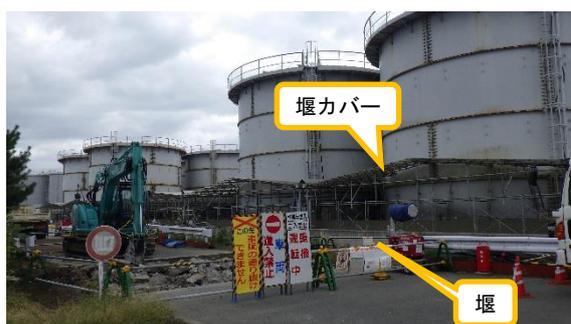
(写真4-1)
H9西タンクエリア(北西側)
(令和2年9月28日撮影)

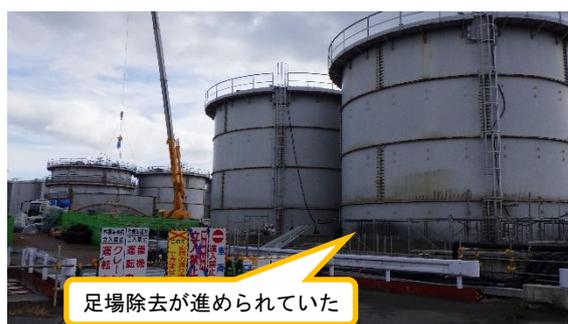
(写真4-2)
同左
(令和2年11月26日撮影)
