福島第一原子力発電所現地確認報告書

- 1 確認日
令和2年12月1日（火）
- 2 確認箇所
No. 3、4重油タンク
- 3 確認項目
No. 3、4重油タンク解体状況
- 4 確認結果の概要

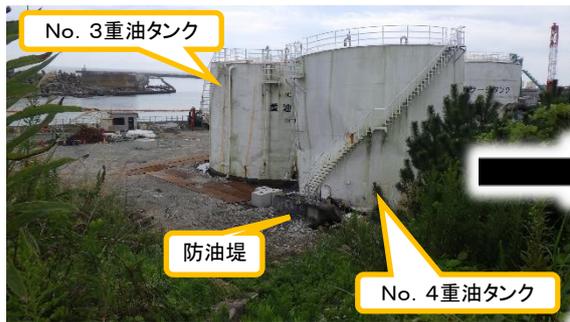
5/6号機海側に設置されていたNo. 3、4重油タンク*については、東北地方太平洋沖地震の津波により損傷を受けたことから、本年6月より解体に向けた作業が進められている。（図1）

(写真1-1)
No. 3、4重油タンクの外観
(令和2年9月16日撮影)

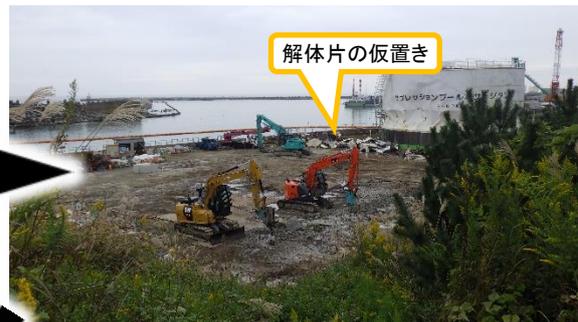
前回の調査（[令和2年10月22日](#)）において、重油タンク本体の解体工事が終了しており、タンク解体片をガレキ類一時保管エリアへ搬出するための重機による減容化作業が進められていたことから、作業の進捗状況を確認した。

(写真1-2)
重油タンク解体後の状況
(令和2年10月22日撮影)

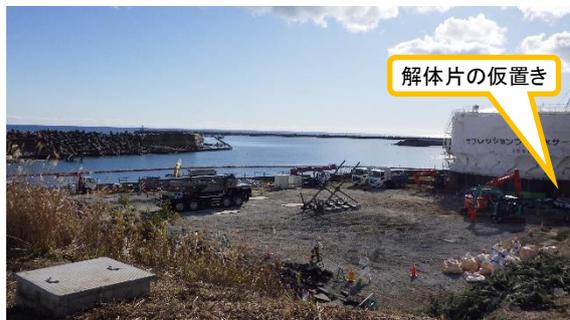
- ・タンク解体片の減容化作業は終了していた。また、防油堤については、重機による解体が終了しており、整地作業も終了していた。（写真1）
- ・ガレキ類一時保管エリアへのタンク解体片の搬出作業についても順調に進捗していた。（写真2）

(写真1-3)
タンク解体片搬出作業中の状況
(令和2年12月1日撮影)

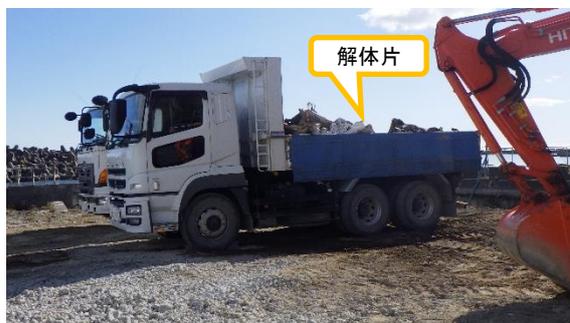
(写真2)
運搬用トラックに積載されたタンク
解体片の状況
