## 福島第一原子力発電所現地確認報告書

- 1 確認日  
令和2年12月4日（金）
- 2 確認箇所  
Fタンクエリア（5／6号機浄化ユニット）
- 3 確認項目  
5／6号機滞留水貯留設備浄化ユニットC配管フランジ部からの水の漏えいに関する対応状況
- 4 確認結果の概要  
前回（10月13日）に引き続き、8月14日に漏えいがあった5／6号機の滞留水貯留設備浄化ユニットCの状況を確認した。（図1）
  - ・当初は10月下旬にフランジの復旧がなされるとのことであり、現場を確認したが、現時点でフランジは復旧されていなかった。
  - ・漏えいが確認された浄化ユニットCの吸着塔は前回と同様に上部全体に袋養生がなされ、配管が取り外されていた。（写真1）
  - ・事象発生時には浄化ユニットの漏えいパン内に水が溜まっていたが、今回確認時には漏えいパン内に水は確認されなかった。（写真2）

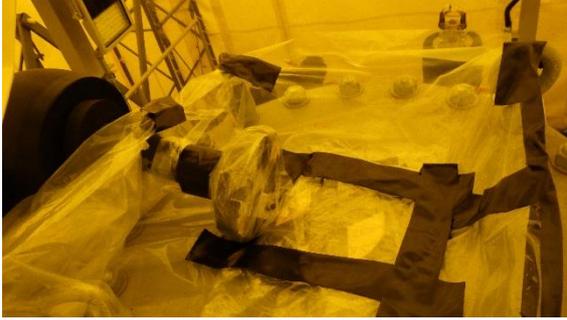
(写真1-1)  
吸着塔上部の状況  
配管が取り外されており、復旧されて  
いなかった

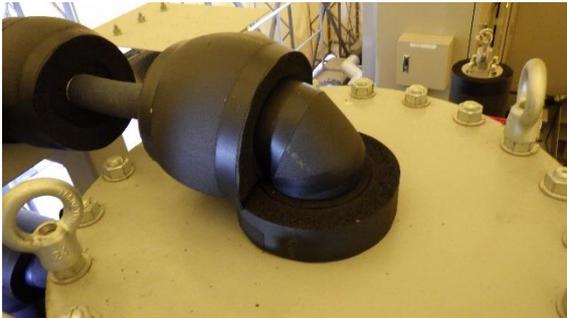
(写真1-2)  
健全な配管の様子  
(浄化ユニットA吸着塔上部)

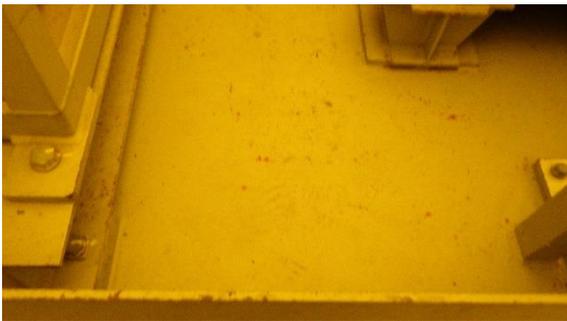
(写真2)  
漏えいパン内の状況
