福島第一原子力発電所現地確認報告書

6号機廃棄物処理建屋大物搬入口付近

6号機廃棄物処理建屋大物搬入口前における水の漏えい

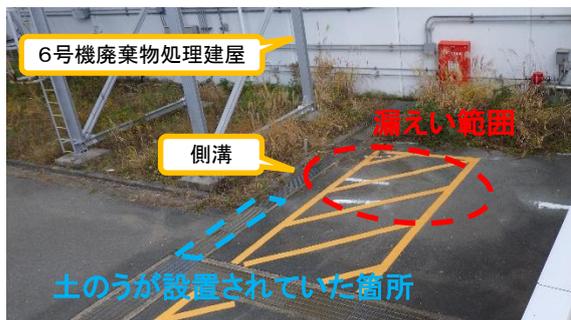
12月4日午後11時5分頃、ケーブル洞道^{※1}に設置されていた仮設ポンプの電源ケーブルを誤ってコンセントに差し込んだことに伴い、ケーブル洞道内に溜まっていた水が6号機廃棄物処理建屋大物搬入口前のコンクリート面及び側溝に漏えいする事象が発生したことから漏えい水の回収状況等を確認した。（図1、写真1）

東京電力によると、漏えい確認後に誤って差し込んだ電源ケーブルを引き抜いたことにより水の漏えいは停止し、水の漏えい量は約20～40Lと推定しているとのことであった。また、コンクリート面に漏えいした水については回収済みであり、側溝に流れた水については側溝内に留まっており、念のため、側溝内に土のうを設置し、水が流れない対策を講じた後に水を回収したとのことであった。なお、漏えいした水の放射能分析の結果、セシウム134は検出限界値未満（検出限界値： 7.6×10^{-1} Bq/L）、セシウム137が4.1Bq/Lであり、敷地境界モニタリングポストや構内に設置されている連続ダストモニタ等に有意な変動は確認されていないとのことである。

(写真1)
漏えい発生箇所
(6号機廃棄物処理建屋大物搬入口前)

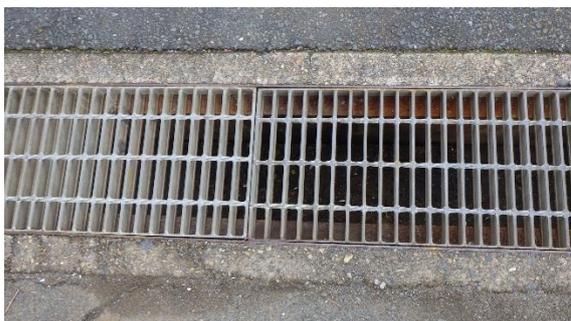
- ・現場確認時（12月7日）、側溝に溜まっていた漏えい水は回収されており、設置されていた土のうも撤去されていた。（写真2）
- ・水移送用のフレキシブルホースはケーブル洞道から6号機廃棄物処理建屋大物搬入口付近まで2本敷設されており、両者共に末端部にはビニール養生が施されていた。（写真3）
- ・東京電力によると、水が漏えいした原因はケーブル洞道内を照らすための仮設照明を点灯するため、本来は仮設照明の電源ケーブルをコンセントに差し込むところ、誤って仮設ポンプの電源ケーブルをコンセントに差し込んだことであり、今後、原因を深掘りし、適切に再発防止対策を講じることであった。

(写真2)
水が流入した側溝の状況

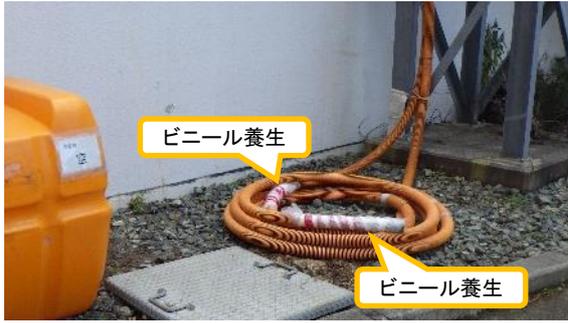
(写真 3 - 1)

6号機廃棄物処理建屋大物搬入口
付近のフレキシブルホース末端部

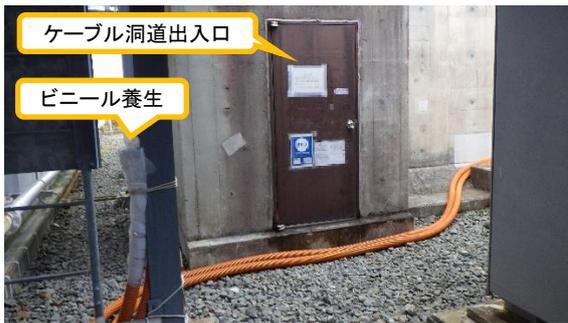
(写真 3 - 2)

ケーブル洞道側付近のフレキシブル
ホース末端部
