## 福島第一原子力発電所現地確認報告書

令和2年10月28日（水）

サブドレンNo. 19、No. 49

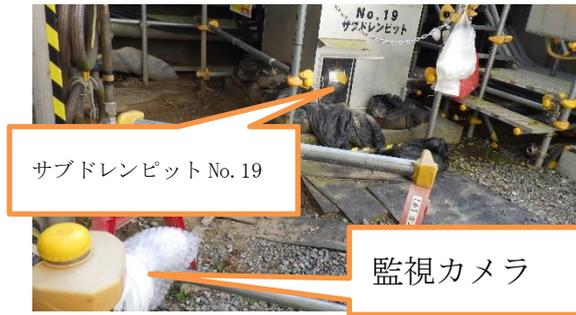
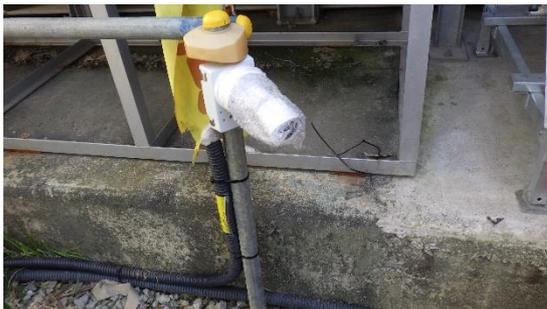
(写真 1 - 1)

- ・サブドレンピット No. 19 の北東側に新たに監視カメラが1台設置され、運用されていた。(写真1)

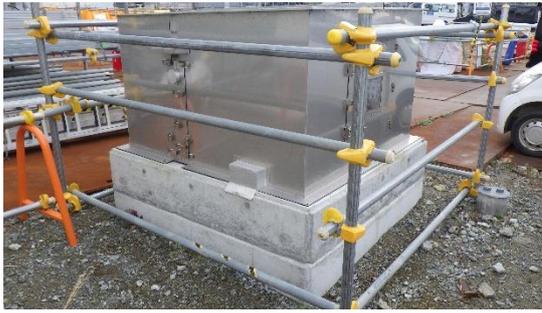
- ・前回の確認時点では堰とカバーが設置されていることを確認しているが、今回新たに移送配管やケーブルが取り付けられていた。（写真2）
- ・また、No. 49 ピットからの移送配管は、4号機タービン建屋の南東側に設置されているNo. 5 中継タンクに接続されていた。（写真3）
- ・前回、カバーには番号が振られていなかったが、今回は新たに番号（No. 49）の記載があった。（写真4）

(写真 2 - 1)  
前回 : No. 49 ピット外観  
(令和元年 11 月 28 日)

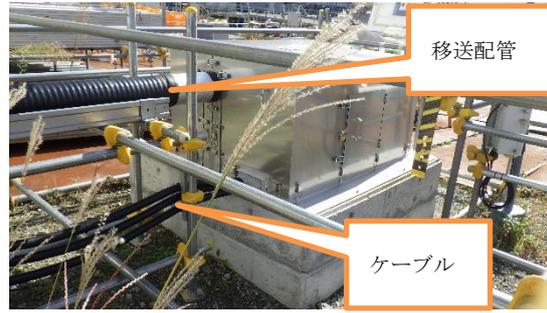
(写真 2 - 2)  
今回 : No. 49 ピット外観  
(令和 2 年 10 月 28 日)

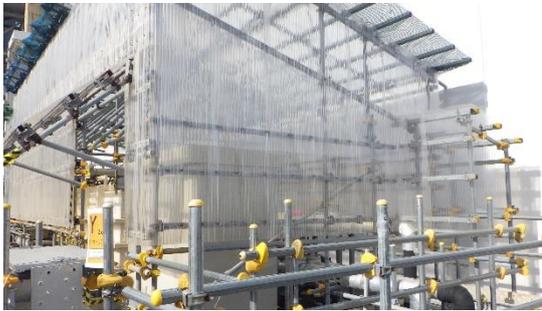
(写真 3 - 1)  
No. 5 中継タンク

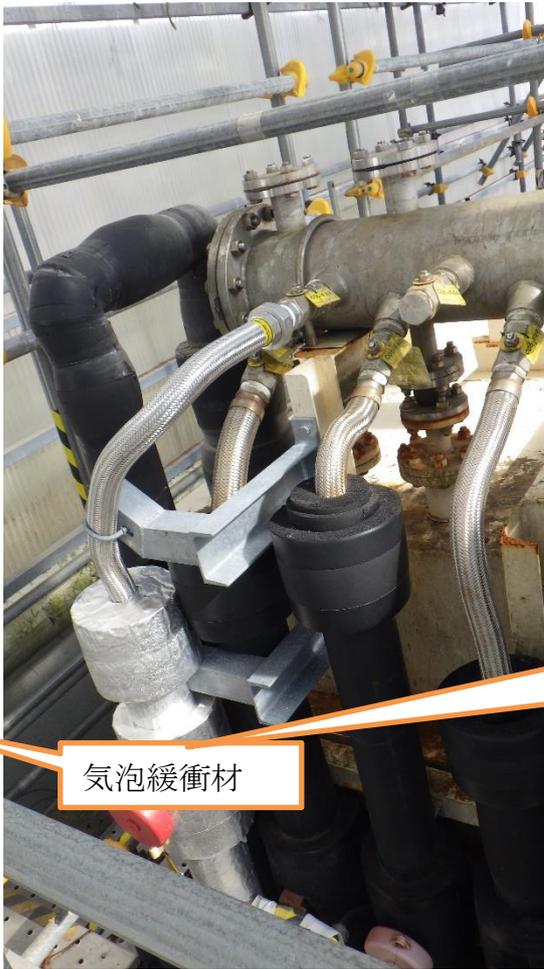
(写真3-2)

No. 49 ピットからの  
の追設配管

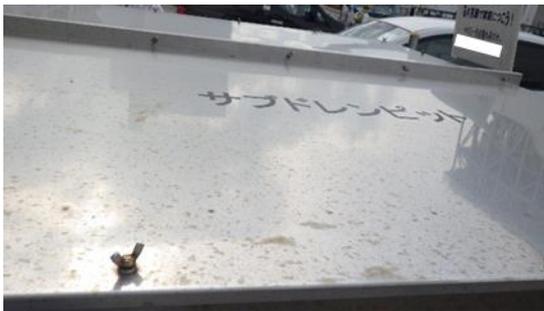
(写真4-1)  
前回 (令和元年 11月 28日)

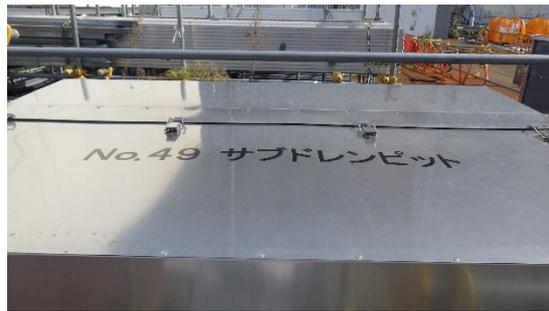
(写真4-2)  
今回 (令和2年 10月 28日)
