## 福島第一原子力発電所現地確認報告書

- 1 確認日  
令和2年12月2日（水）
- 2 確認箇所  
1～4号機タービン建屋東側
- 3 確認項目  
千島海溝津波防潮堤補強工事等の状況

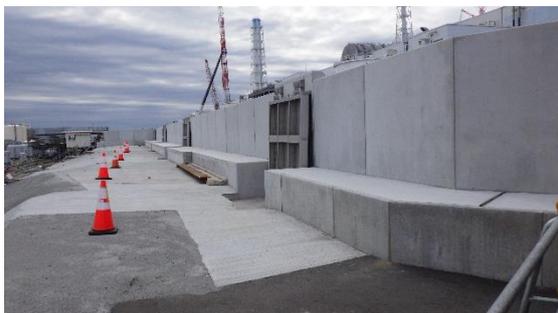
(写真1-1)

- ・千島海溝津波防潮堤の補強工事は、防潮堤（T.P. 11.0m）を超える津波が来た場合でも被害が最小限になるよう、防潮堤の海側（海側での補強が困難な箇所は山側）を人工地盤材料（石炭灰混合資材※<sup>2</sup>）の盛土等で補強するものであるが、現地での作業は、まだ着手されていなかった。

千島海溝津波防潮堤海側（1号機タービン建屋側）の状況（北側から撮影）

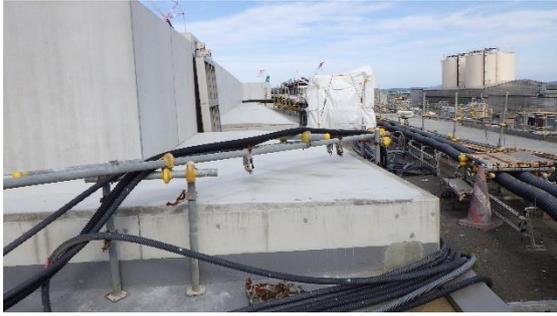
(写真1-2)  
千島海溝津波防潮堤海側（4号機タービン建屋側）の状況（南側から撮影）

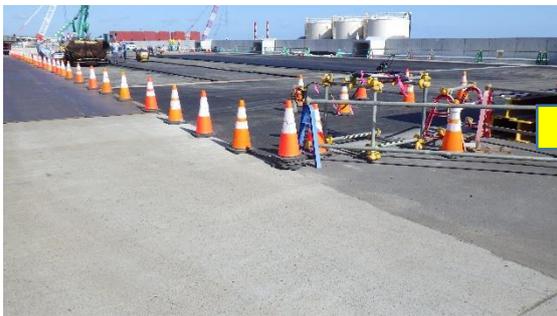
(写真2-1)  
2号機タービン建屋東側ヤードの状況  
（前回(10月27日)南西側から撮影）

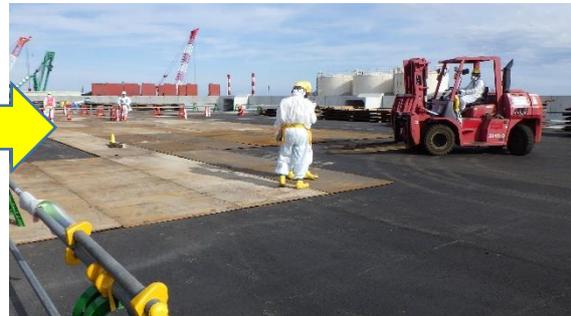
- ・前回確認時には工事途中であった2号機タービン建屋東側ヤードの舗装工事は完了し、今後作業が開始される1号機原子炉建屋残置カバー解体工事において取り外しされた部材を小割するヤードとして利用するため、敷鉄板を敷設する作業等が行われていた。（写真2）
- ・同様に前回確認時には工事中であった3号機タービン建屋東側ヤードの舗装工事も完了しており、現在は、4号機タービン建屋東側ヤードの地盤整備が行われているところであった。（写真3）
- ・また、前回確認時に、3～4号機タービン建屋東側で行われていた排水路の整備はほぼ終了しており、干渉物であった配管の保護工事が行われていた。（写真4）

(写真2-2)  
2号機タービン建屋東側ヤードの状況  
（今回(12月2日)南西側から撮影）

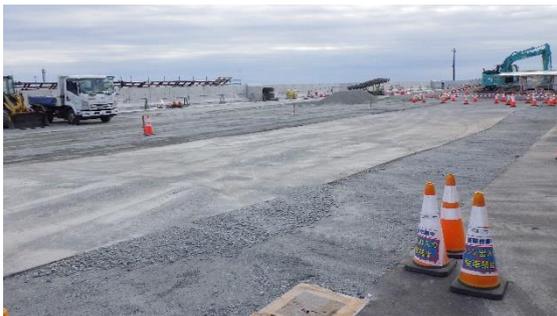
(写真3)  
4号機タービン建屋東側ヤードの状況  
（北西側から撮影）

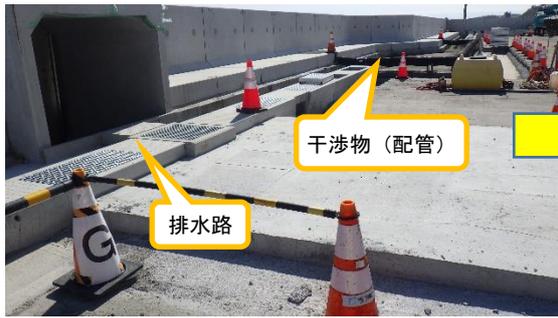
(写真4-1)  
3～4号機タービン建屋東側の排水路  
整備等の状況  
(前回(10月27日)北側から撮影)

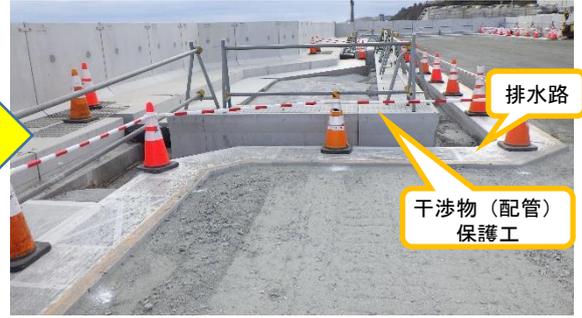
(写真4-2)  
3～4号機タービン建屋東側の排水路  
整備等の状況  
(今回(12月2日)北側から撮影)
