## 福島第一原子力発電所現地確認報告書

サブドレン集水設備No. 4 中継タンク内における油分確認の事象

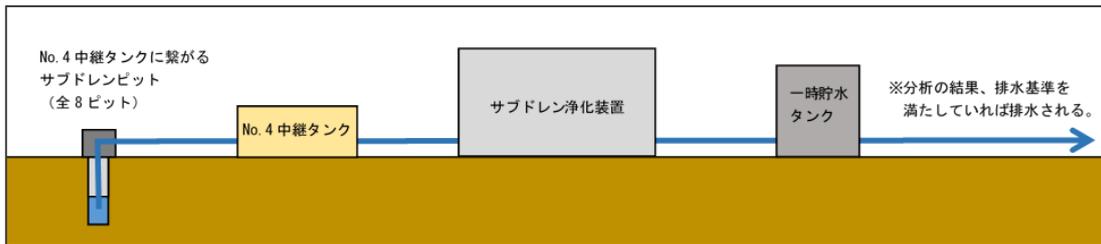
(図 2) サブドレン設備系統概要図

その後、同系統のサブドレンピット（全8ピット）から水を採取し分析したところ、サブドレンピット No. 40 から油分が検出されたことから、中継タンク並びにサブドレンピット No. 40 周囲の状況を確認した。（図1、2）

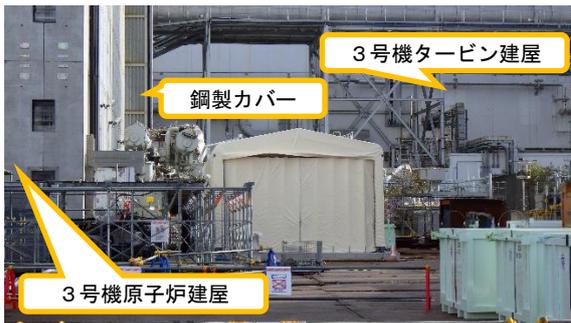
- ・油が検出されたサブドレンピット No. 40 周辺を確認したが、確認した範囲で周辺の土壌等に油の漏えい痕等は見当たらなかった。（写真1）
- ・中継タンク周辺では、中継タンク内の残水移送に向けた準備作業が実施されていた。（写真2）
- ・東京電力によると、現在、同系統のサブドレンピットの運転は停止しており、今後、原因の調査と油分の詳細な分析を実施するとのことである。

(写真 1 - 1)  
サブドレンピット No. 40 周囲の状況  
(鋼製カバー内に設置されている)

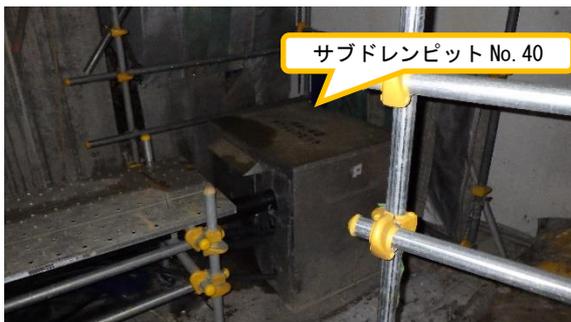
(写真 1 - 3)  
サブドレンピット No. 40 の外観  
(鋼製カバー内部)

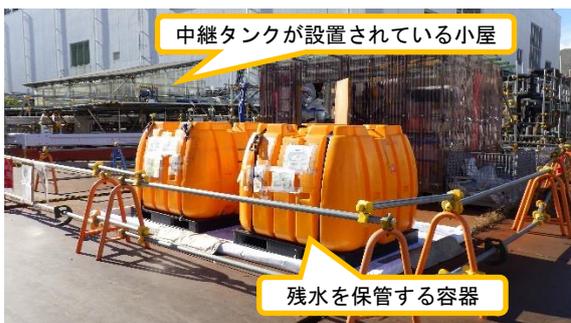
(写真 2 - 1)  
中継タンク内の残水移送に向けた準備状況①

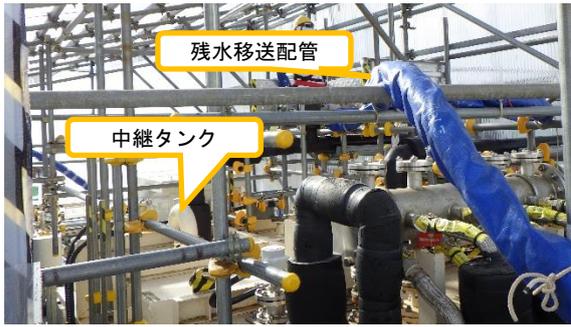
(写真 2 - 2)  
中継タンク内の残水移送に向けた  
準備状況②
