福島第一原子力発電所現地確認報告書

- 1 確認日
令和2年12月16日（水）
- 2 確認箇所
淡水化装置（RO3）
- 3 確認項目
淡水化装置（RO3）ウルトラフィルタ出口処理水配管からの漏えいの対応状況

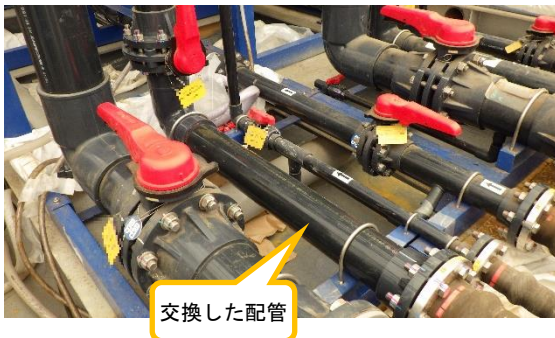
- ・漏えいがあったUF出口処理水配管は、ドレン配管が接続されていない配管に交換されていた。（写真2）
- ・東京電力によると、漏えい箇所はUF出口処理水配管のドレン配管接続部であり、応急対策として、ドレン配管が接続されていない配管に交換したとのことであった。また、漏えいの原因としてウォーターハンマー（水撃作用）^{※3}が推定されることから、ウォーターハンマーの発生を防止する方法を検討しているとのことであった。
- ・現地確認時にはRO3が稼働していたが、UF出入口回りの配管からの漏えいは確認されなかった。（写真3）

(写真2-1)
UF 出口処理水配管の交換状況①

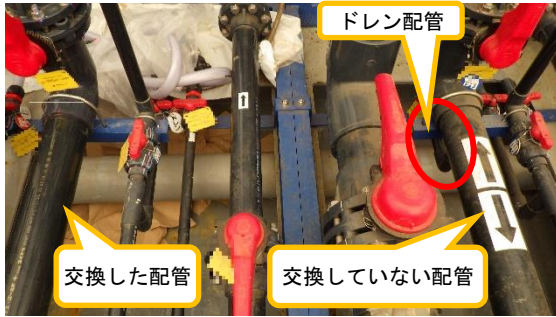
(写真 2 - 2)
 UF 出口処理水配管の交換状況②
 (交換した配管にはドレン配管が接続
 されていない)

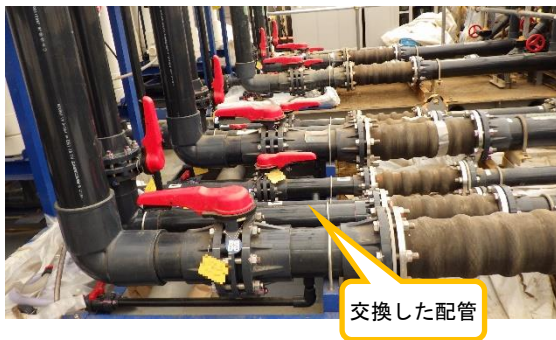
(写真 3)
 UF 出入口回りの配管の状況
 (西側から撮影、写真左がUF側)
