福島第一原子力発電所現地確認報告書

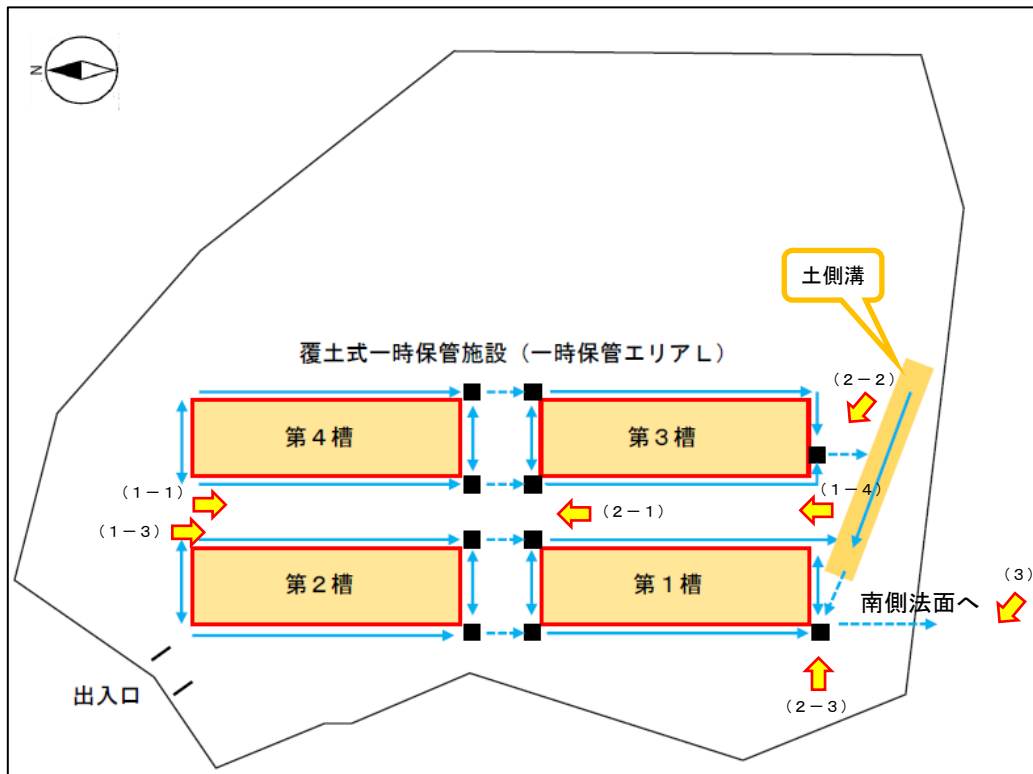
(図2) 覆土式一時保管施設概略図

※ 水色矢印は雨水の流れ（点線水色矢印は暗渠箇所）、黒色四角は溜枘

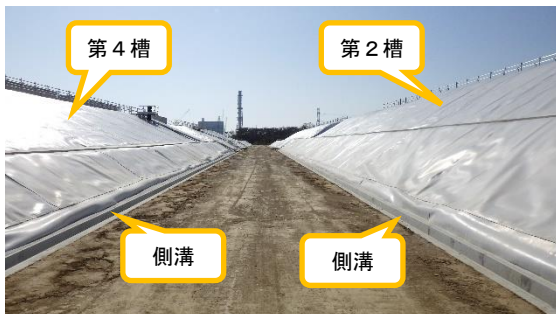
(写真1-1)
第2槽及び第4槽の状況

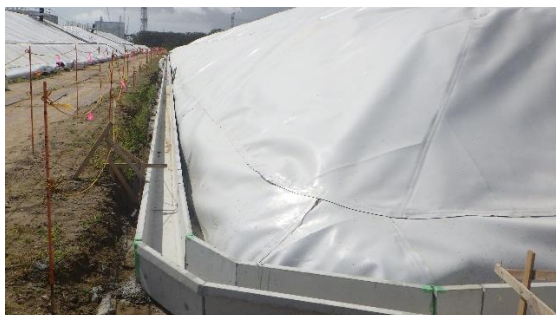
(写真1-2)
前回（令和2年9月15日）撮影
第2槽の側溝の状況

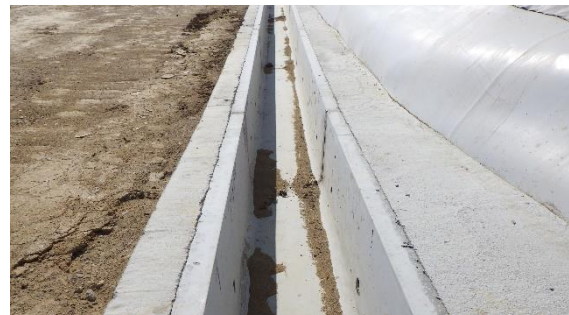
(写真1-3)
今回撮影
同左

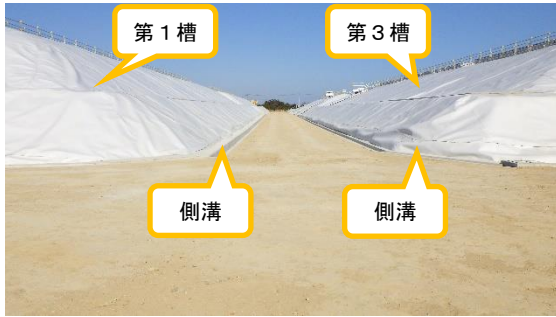
(写真1-4)
第1槽及び第3槽の状況

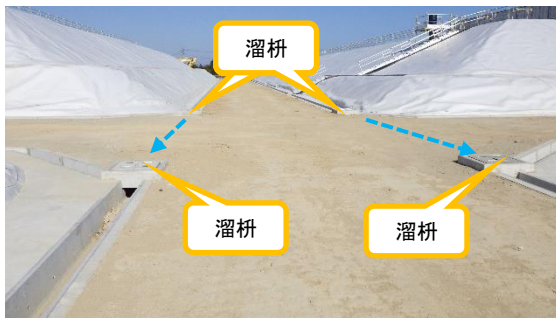
(写真2-1)
溜柵の設置状況
点線水色矢印は暗渠箇所 (以下、同じ)

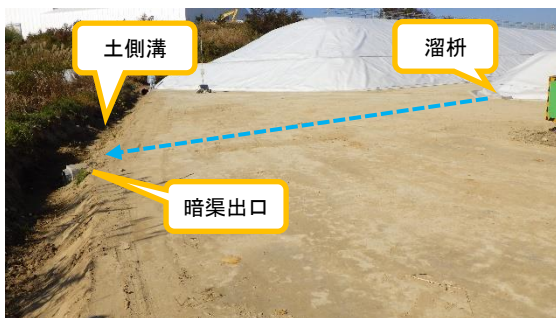
(写真2-2)
第3槽からの土側溝流入箇所

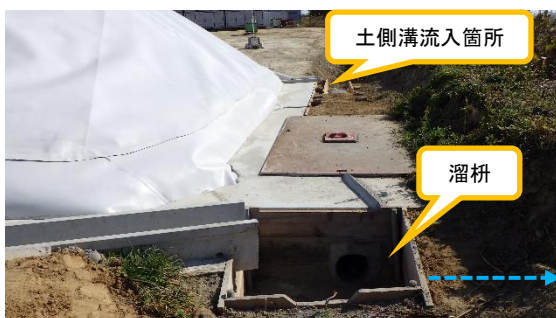
(写真2-3)
第1槽からの溜柵及び土側溝流入箇所

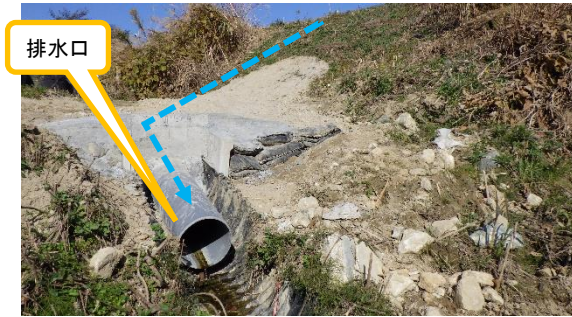
(写真3)
南側法面の排水箇所状況
