福島第一原子力発電所現地確認報告書

令和2年12月24日（木）

- ・ K 1 南及びK 2 タンクエリア
- ・ エリア P 1 南側の伐採木一時保管エリア

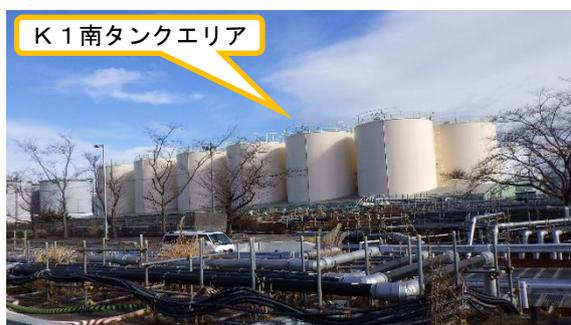
- ・ K 1 南及びK 2 タンクエリアともに現場確認時には作業は行われていなかった。（写真1）
- ・ K 2 タンクエリアにおいては、堰内の一角に工事機材が仮置きされており、近くの工事用機材仮置表示には連結管他交換修理工事に係るものである旨表示がされていた。（写真2）
- ・ 東京電力によればK 1 南及びK 2 タンクエリアについては、現在、工事機材の購入手続きを進めているところであり、清掃作業を令和3年1月から開始予定とのことであった。

(写真1-1)
K1南タンクエリアの外観

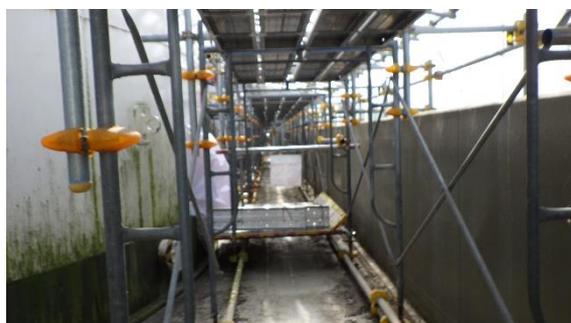
(写真1-2)
K1南タンクエリア堰内の状況
(作業等は行われていなかった。)

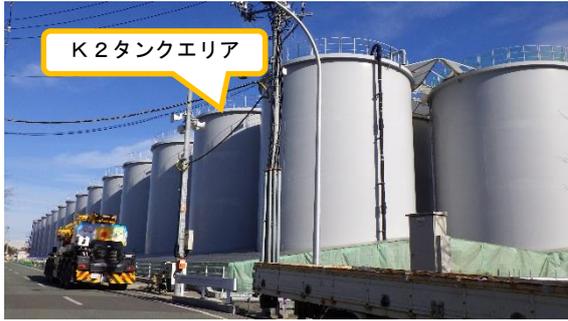
(写真1-3)

K2タンクエリアの外観

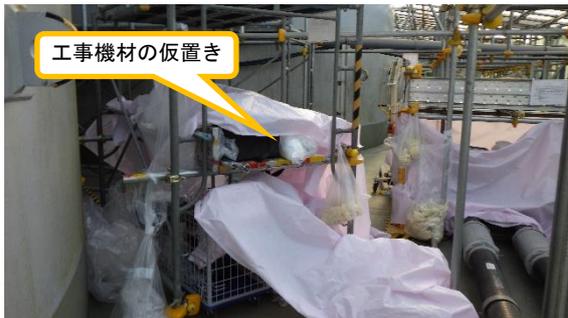
(写真2)

K2タンクエリア堰内の状況

(堰内の一角に工事機材が仮置きされていた。)

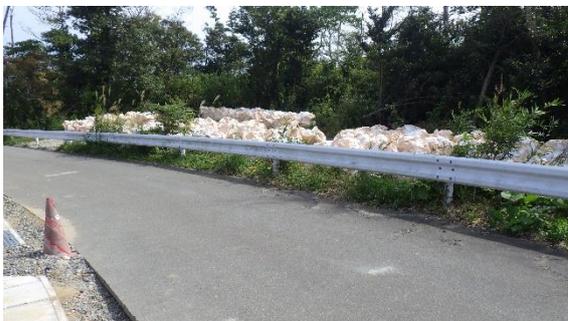
- ・前回(令和2年9月29日)は伐採木の入ったフレコンバッグ130袋程度の仮置きを確認したが、今回は約30袋が仮置きされていた。

(写真3-1) 前回の状況
(令和2年9月29日撮影)

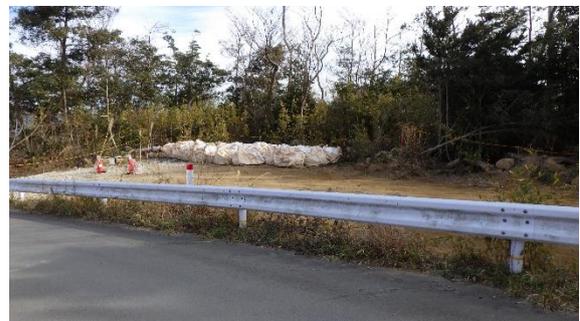
(写真3-2) 今回の状況
(令和2年12月24日撮影)

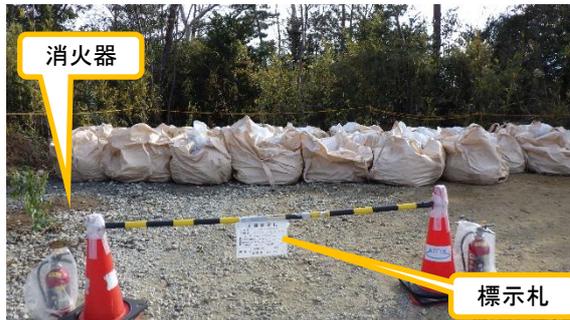
- ・入口付近には以前から引き続き、工事標示札が掲示され、消火器も設置されていた。(写真4)

(写真4)
入口付近の状況
