福島第一原子力発電所現地確認報告書

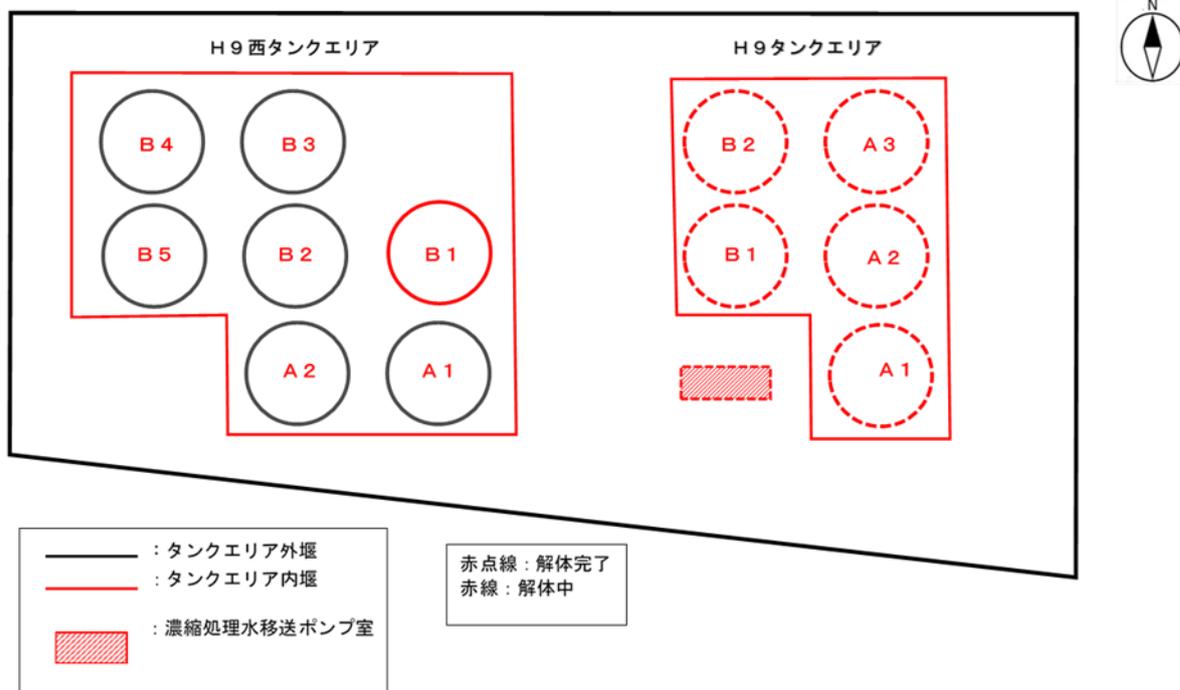
(図2) H9、H9西タンクエリア概略配置図

- 1 確認日
令和2年12月23日（水）
- 2 確認箇所
H9タンクエリア、H9西タンクエリア
- 3 確認項目
H9及びH9西タンクエリアのフランジ型タンク解体工事の進捗状況
- 4 確認結果の概要
前回（11月26日）に引き続き、H9及びH9西タンクエリアのフランジ型タンク解体工事の進捗状況を確認した。（図1）
 - ・ H9タンクエリアではフランジ型タンク全5基の解体が完了しており（前回確認時：解体完了1基）、現地確認時には、H9西タンクエリアにおいて、フランジ型タンク全7基中の1基目（B1タンク）の1段目側板の解体作業が行われていた。（図2、写真1）
 - ・ H9タンクエリア南側の濃縮処理水移送ポンプ室及びポンプ、配管、ケーブル等の撤去は完了しており、撤去されたケーブル類が保管されていた。（写真2）

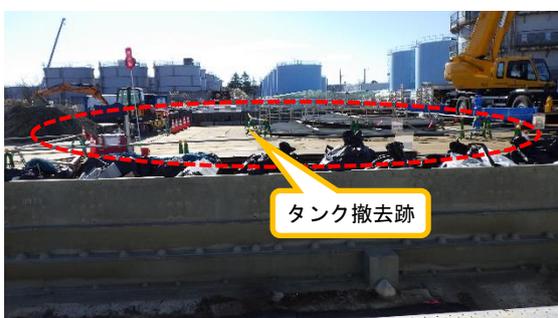
(写真1-1)
H9タンクエリアの状況
(北側から撮影)

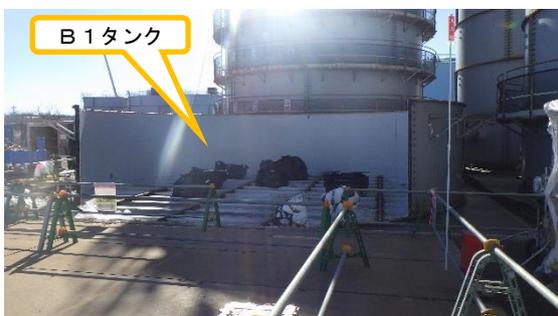
(写真1-2)
H9西タンクエリアB1タンクの解体作業の状況① (北側から撮影)

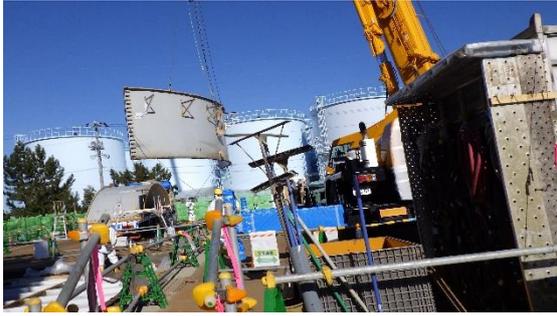
(写真1-3)
H9西タンクエリアB 1タンクの解体作業の状況② (南側から撮影)

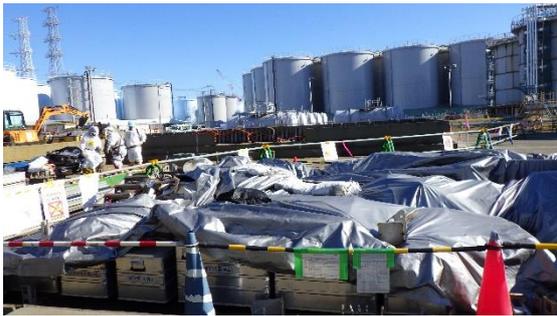
(写真2)
H9タンクエリア南側の状況
(南西側から撮影)
