## 福島第一原子力発電所現地確認報告書

令和2年12月22日（火）

- ・サブドレン集水設備No. 4 中継タンク（共用プール建屋東側）
- ・サブドレン除鉄装置工事箇所（共用プール建屋北側）
- ・1号機原子炉建屋残置カバー小割ヤード（1、2号機タービン建屋東側）

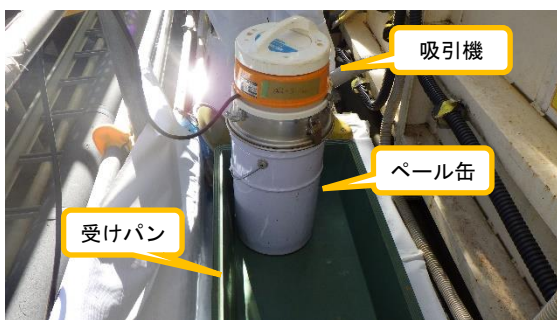
(写真1-2)  
吸引機の設置状況  
吸引機の下には油分を含んだ中継タンクの残水を受けるためのペール缶が設置され、さらに漏えい拡大防止のための受けパンが設置されていた。

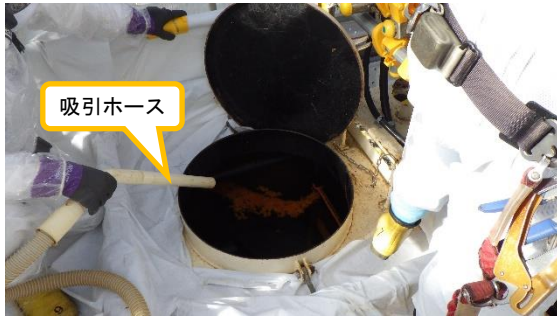
(写真1-3)  
中継タンクの上部蓋開放の状況

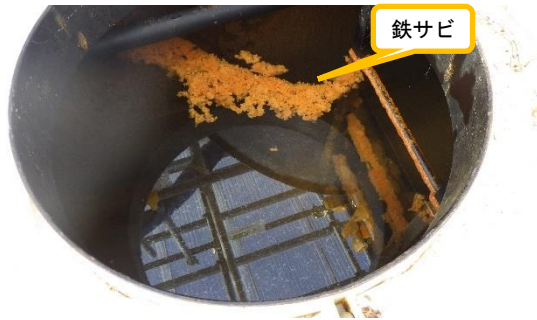
- （1）サブドレン集水設備中継タンクNo. 4内の油分回収作業の状況について  
前回（12月15日）、サブドレン集水設備中継タンク No. 4（以下、「中継タンク」という。）で検出された油分回収作業の準備状況を確認したことから、本日は中継タンク内の油分の回収作業の状況を確認した。  
（図1）
  - ・現場確認時、中継タンクハウス内では、油分を回収するための吸引機が設置され、中継タンクの上部蓋が開放されており、本日分の回収作業に向けて準備が実施されていた。（写真1）
  - ・中継タンク内を確認したところ、水面に若干の油膜が見られた。（写真2）
  - ・前日までに回収した油分を含んだウエスは、静電気防止袋に入れられた状態で、ドラム缶内で保管されていた。（写真3）
  - ・東京電力によると、油分回収作業は1月中旬頃まで実施する予定であり、回収した油分は発電所構内の危険物保管庫にてドラム缶にて保管する予定とのことであった。

(写真2)  
中継タンク内の状況  
水面に若干の細かい油膜あり。また、鉄サビも浮遊していた。

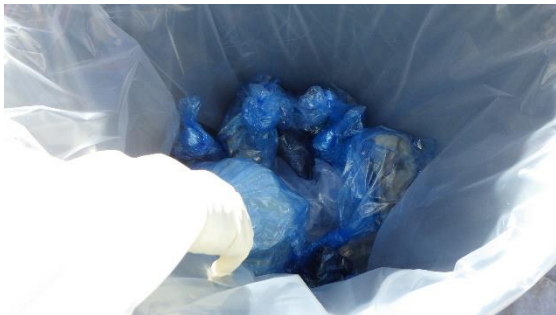
(写真3-2)  
ドラム缶内の状況  
青色の袋は静電気防止袋

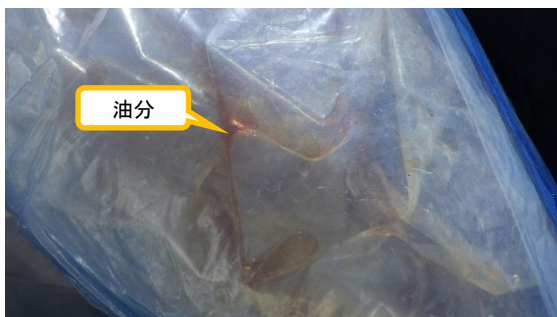
(写真3-3)  
静電気防止袋内の状況  
ウエスから油分が染み出している

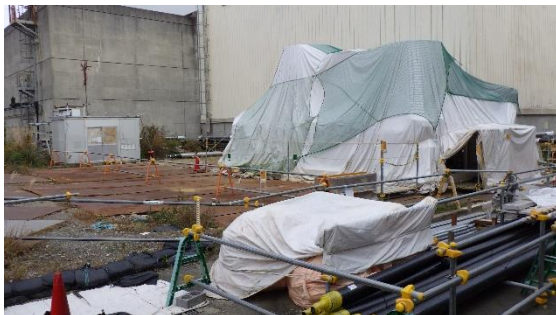
(写真4-1)  
サブドレン除鉄装置設置箇所外観  
(南西側から撮影)  
前回(11月12日)撮影

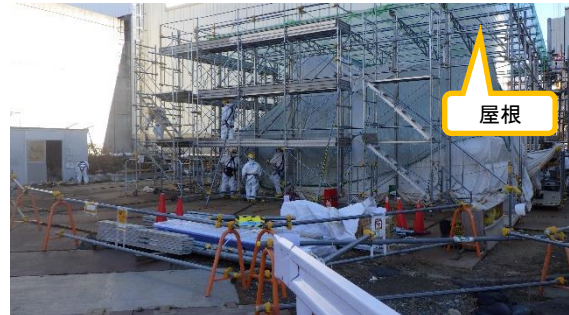
- ・現場確認時は、前回未実施であったサブドレン除鉄装置の屋根設置工事が実施されていた。(写真4)
- ・また、サブドレン除鉄装置南東側では配管に保温材及びカバーが新たに取付けられており、コーキング作業が実施されていた。(写真5)

(写真4-2)  
同左  
今回撮影

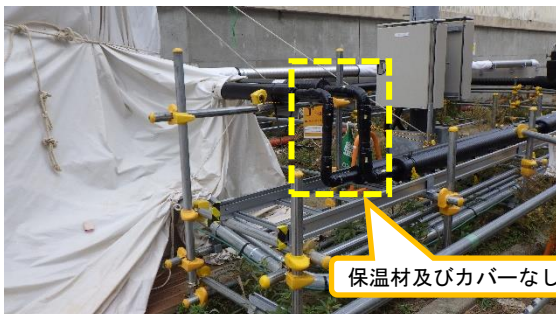
(写真5-1)  
サブドレン所鉄装置南東側の配管敷  
設状況(南西側から撮影)  
前回(11月12日)撮影

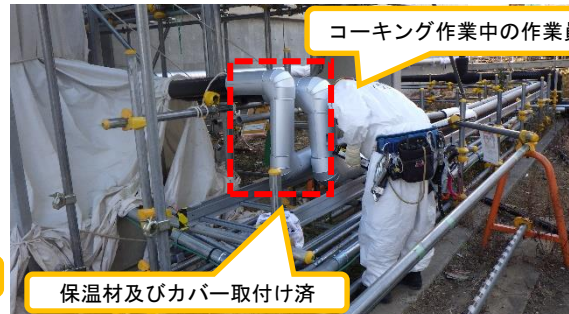
(写真5-2)  
同左  
今回撮影

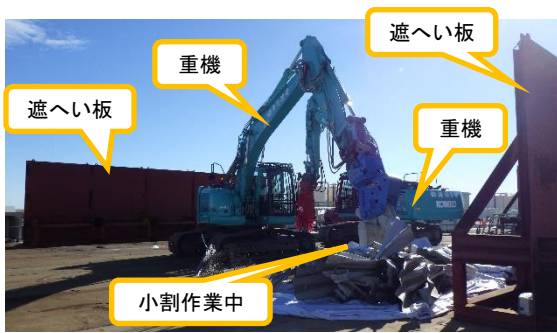
- ・現場確認時は、ヤード周辺に遮へい板が設置され、重機2台により小割作業が実施されていた。(写真6)
- ・東京電力によると、小割作業は本日から開始したとのことであった。

(写真6)  
小割作業の状況
