福島第一原子力発電所現地確認報告書

令和3年1月18日（月）

5／6号機北側造成地（大型廃棄物保管庫建設現場及び減容処理設備建屋建設予定地）

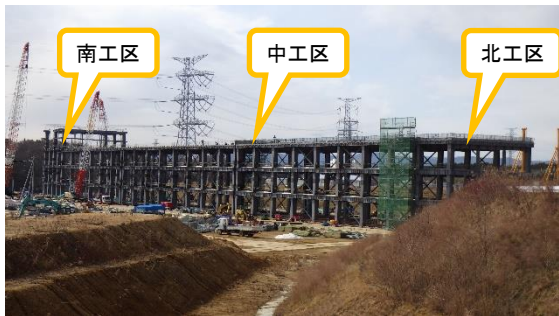
(写真1-1)
大型廃棄物保管庫建設現場
(北東側から撮影)

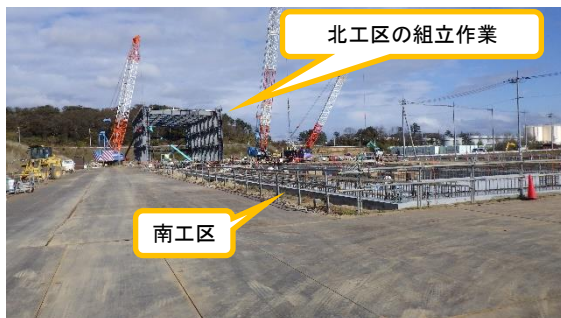
なお、前回（令和2年11月30日）は全3工区（北工区、中工区、南工区）のうち北工区において鉄骨の組立作業が開始されていた。（図1）

(写真1-2)
前回の状況 (南西側から撮影)
(令和2年11月30日撮影)

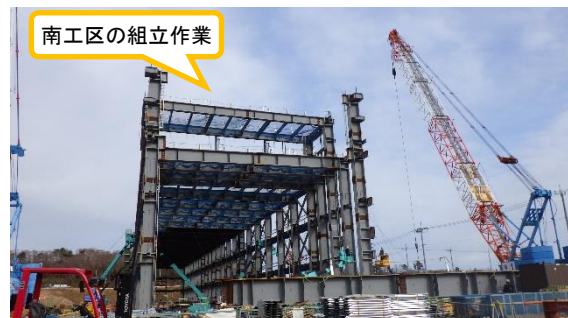
- ・鉄骨の組立作業は、北工区及び中工区では完了しており、南工区において行われていた。（写真1）
- ・現場ではクレーンで鉄骨を吊り上げ、高所作業車を使用してボルト締め作業が行われていた。（写真2）

(写真1-3)
今回の状況 (南工区)
(令和3年1月18日撮影)

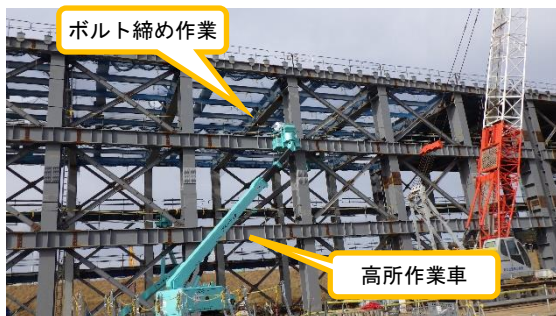
(写真2)
高所作業車を使用したボルト締め作業の状況

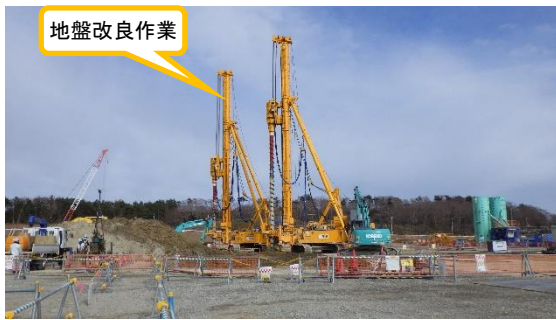
- ・現場確認時は、2機の杭打ち機による地盤改良が実施されていた。(写真3)
- ・また、地盤改良の杭の強度を確認するためコア試料の採取が行われていた。(写真4)

(写真3)
地盤改良箇所の状況

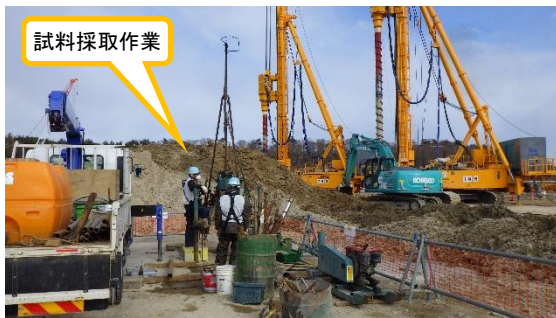
(写真4)
試料採取の状況
