福島第一原子力発電所現地確認報告書

サブドレン集水設備No.4 中継タンク

サブドレン集水設備No.4 中継タンクの復旧作業の状況

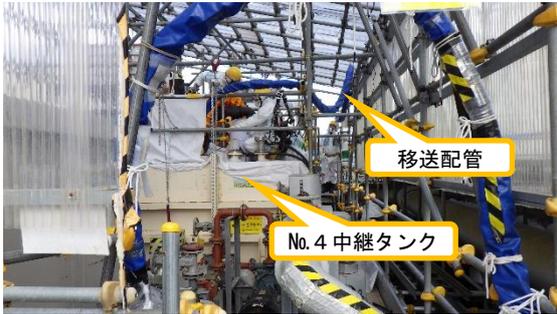
- ・前回確認時に行われていたタンク内の油分の回収作業は終了しており、現地確認時には、油分回収後のタンク内残水を仮設タンク（プラスチック製）に移送する作業が行われていた。（写真1）
- ・残水の移送配管は漏えい拡大防止のため二重化されており、仮設タンクは養生シートが敷かれた仮堰内に設置されていた。確認した範囲では移送配管や仮設タンクからの漏えいは見られなかった。（写真2）
- ・東京電力によると、残水移送作業終了後に中継タンク内の清掃（汚泥除去、高圧洗浄、油分拭き取り等）を実施し、中継タンクを復旧する予定とのことであった。

(写真1-1)
サブドレン集水設備No.4 中継タンク
側の作業状況 (南側から撮影)

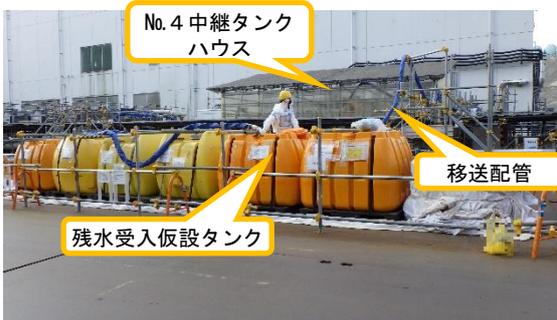
(写真1-2)
仮設タンク側の作業状況
(東側から撮影)

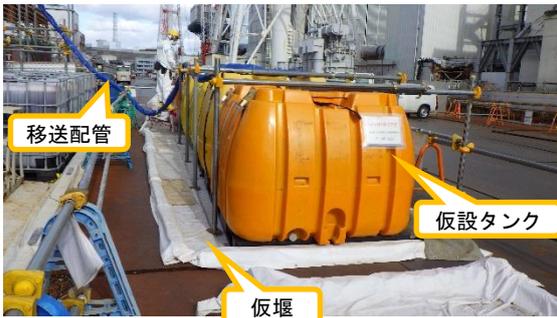
(写真2)
仮設タンクの設置状況等
(南側から撮影)
