福島第一原子力発電所現地確認報告書

令和3年1月19日（火）

K1南及びK2タンクエリア

ストロンチウム処理水貯留タンクの再利用に向けた取組状況

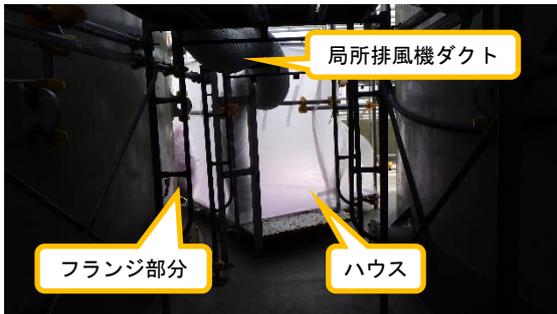
- ・ K2タンクエリアでは、ジェット洗浄を実施する一部のタンクの側方のフランジ部分にはハウスが設置されており、タンク近傍には局所排風機が設置されていた。（写真1）
- ・ 堰内では作業員数名が電源ケーブルの敷設作業を実施していた。（写真2）
- ・ また、堰外では作業員が発電機の点検作業を実施していた。（写真3）
- ・ なお、K1南タンクエリアでは、堰内では作業が実施されていなかったが、堰外の仮置き場へ資機材の搬入作業が実施されていた。（写真4）

(写真1-1)
タンクの側方のフランジ部分周辺の
状況

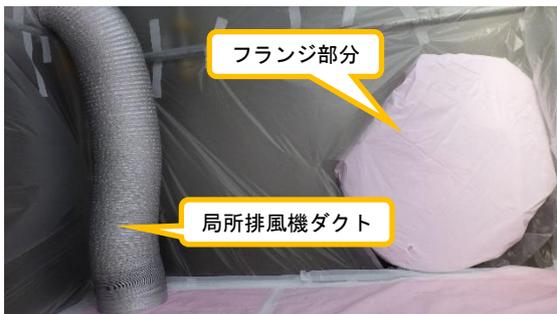
(写真1-2)
ハウス内部の状況

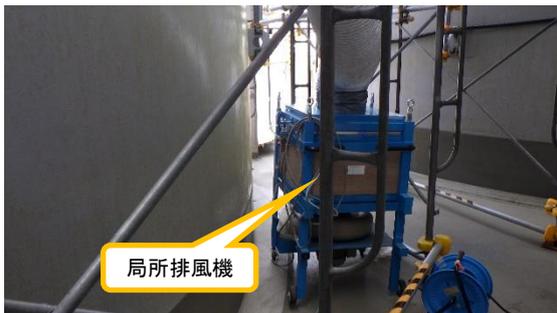
(写真1-3)
局所排風機設置状況

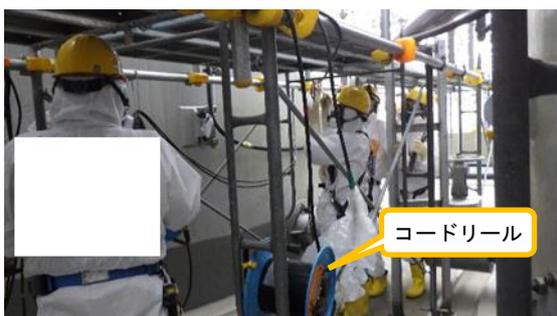
(写真2)
電源ケーブル敷設作業の状況

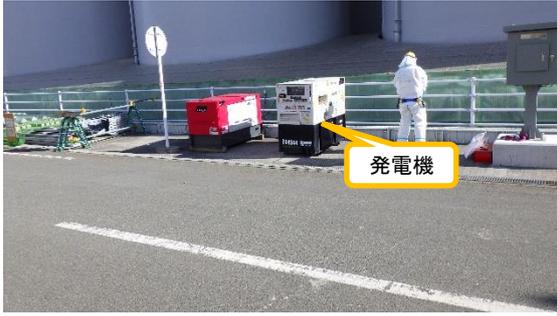
(写真3-1)
K2タンクエリア堰外(西側)の状況

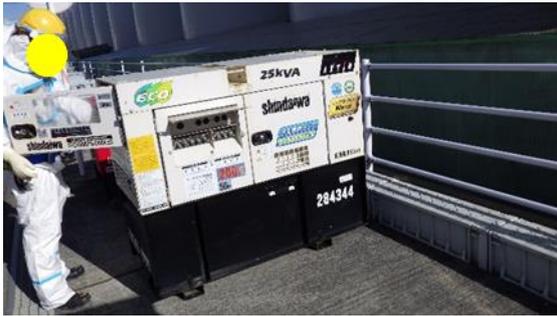
(写真3-2)
発電機点検作業の状況

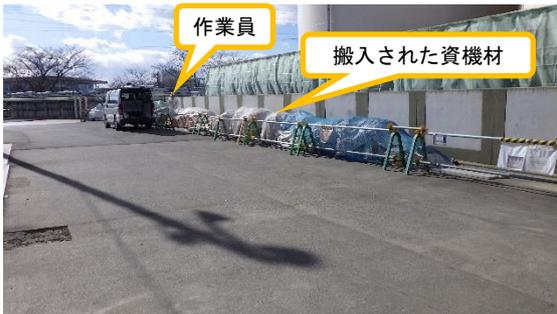
(写真4)
K1南タンクエリア堰外(東側)の状況
