福島第一原子力発電所現地確認報告書

サブドレン集水設備No. 4 中継タンク

サブドレン集水設備No. 4 中継タンクの復旧作業の状況

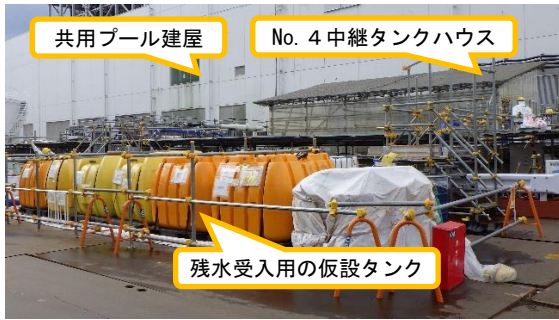
- ・前回確認時に行われていたNo. 4 中継タンク内残水の仮設タンクへの移送作業については終了しており、現地確認時には移送配管等の撤去作業が行われていた。（写真1）
- ・移送配管の撤去作業に当たっては、配管末端部にビニール養生が施されており、配管内に残った水の漏えい防止対策が行われていた。（写真2）
- ・No. 4 中継タンク内の残水移送作業終了後に予定されていた同タンク内の清掃作業（汚泥除去、高圧洗浄、油分拭き取り等）についても終了しており、同タンクは復旧されていた。

(写真 1 - 1)
No. 4 中継タンク周辺の状況
(東側から撮影)

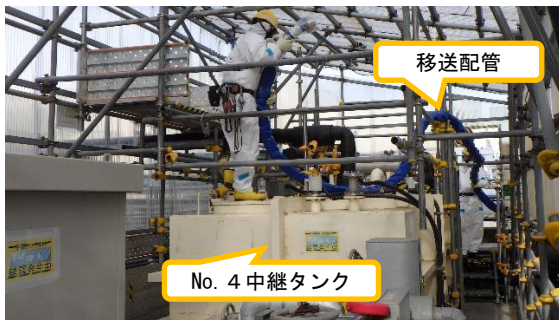
(写真 1 - 2)
No. 4 中継タンクハウス内での
移送配管撤去作業の状況
(南側から撮影)

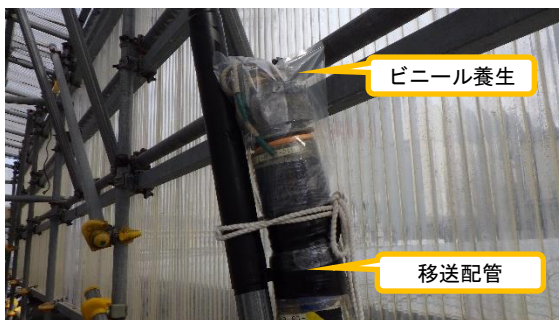
(写真 2)
撤去予定の移送配管末端部の
ビニール養生の状況
