福島第一原子力発電所現地確認報告書

令和3年1月28日（木）

淡水化装置（RO1及びRO2）

淡水化装置（RO1）からの水漏えいの対応状況等

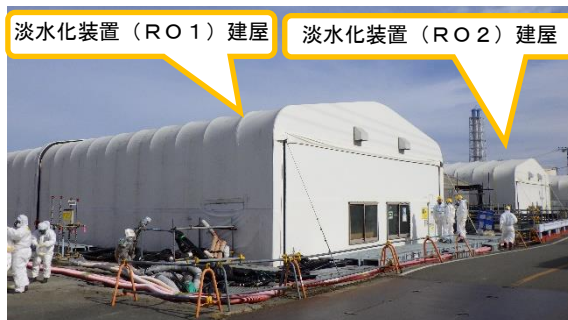
また、淡水化装置（RO1）建屋に隣接し、同様に解体撤去に向け停止中の淡水化装置（RO2）の状況も確認した。（図1、写真1）

(写真1-1)
淡水化装置 (RO1) 及び淡水化装置 (RO2) 建屋の外観

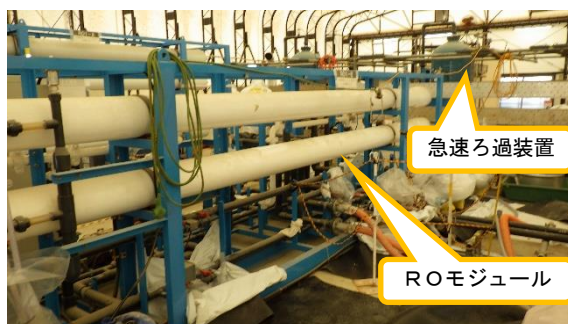
(写真1-2)
淡水化装置 (RO1) の外観

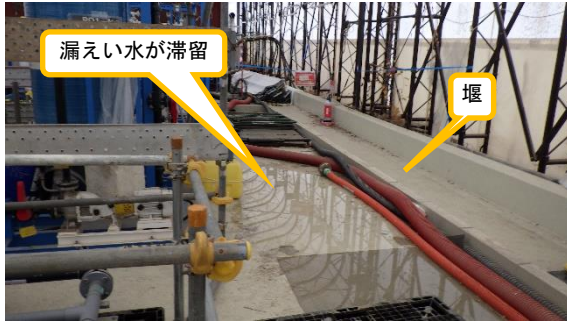
- ・ 前回の現場確認（[令和3年1月12日](#)）では、淡水化装置（RO1）の漏えい水は堰内に滞留していたが、今回は全量が回収されて堰内のポリタンクに保管されていた。（写真2、3）
- ・ 東京電力によれば、回収した水の処理方法については検討中とのことである。
- ・ 上記以外に、淡水化装置（RO1）では、具体的な解体撤去方法を検討するため、同装置のROモジュール等内部の残水の抜取り作業が行われていた。（写真3、4）
- ・ 淡水化装置（RO1及びRO2）建屋内はともに凍結防止用の熱風発生器（ヒータ）が稼働していた。（写真5）
- ・ また、淡水化装置（RO2）では、建屋内の空間放射線量率の測定が行われていた。（写真6）

(写真 2 - 1)
前回の状況
(令和 3 年 1 月 12 日撮影)

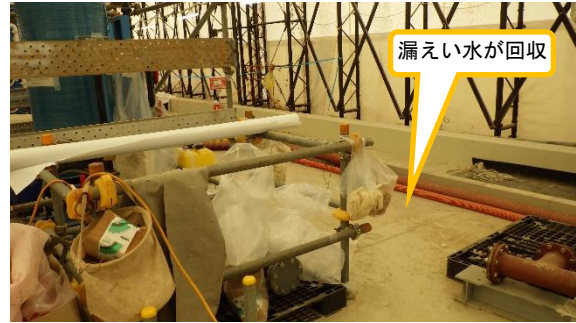
(写真 2 - 2)
今回の状況
(令和 3 年 1 月 28 日撮影)

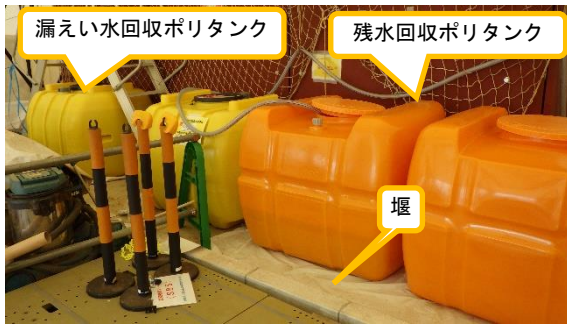
(写真 3)
ポリタンクの状況
(左側 2 基が漏えい水回収用。右側
2 基が残水回収用)

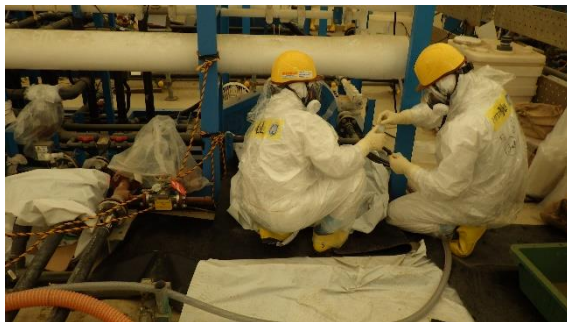
(写真 4)
残水の抜取り作業の状況

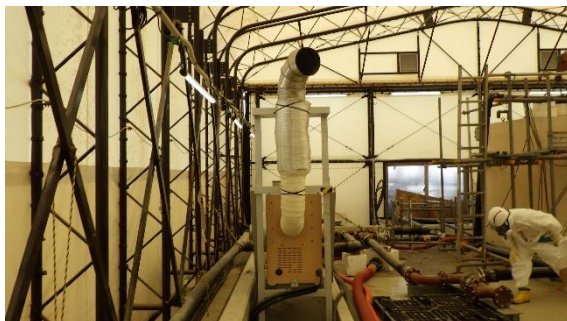
(写真 5)
淡水化装置 (RO1) 建屋内の熱風
発生器 (ヒータ) の稼働状況

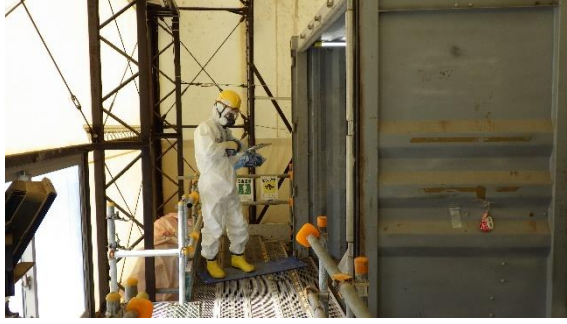
(写真6)
淡水化装置（RO2）建屋内の空間
放射線量率測定の様況
