福島第一原子力発電所現地確認報告書

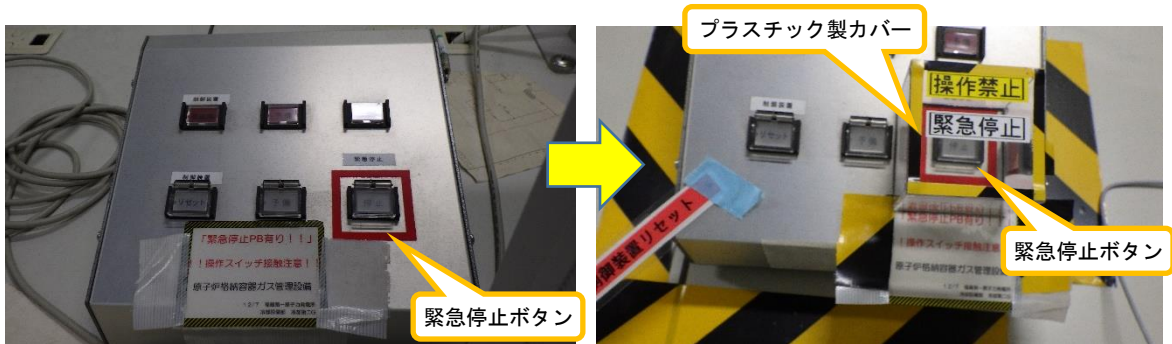
- 1 確認日
令和3年2月3日（水）
- 2 確認箇所
1号機タービン建屋2階
- 3 確認項目
1号機原子炉格納容器ガス管理設備排気ファン全台停止事象の再発防止対策
- 4 確認結果の概要
令和2年11月に作業員の誤操作により発生した1号機原子炉格納容器ガス管理設備排気ファン全台停止事象[※]の再発防止対策の実施状況等を確認した。（図1）（前回確認：[令和2年11月16日](#)）
 - ・東京電力は、当該事象が発生した原因として、主たる作業（サーバ記憶媒体交換）に付随する作業（警報確認）について、リスク抽出や作業要領書への記載に不十分な部分があったこと及び誤認識による誤操作防止対策が不十分であったことを挙げており、再発防止対策として、誤操作防止のためのハード対策を実施するとともに付随的な作業についても現場状況を踏まえて抽出したリスクに基づいて手順と役割を明確にすることなどをマニュアルやガイド等に反映することとしている。
 - ・直接の原因となった作業員が誤って押した緊急停止ボタンには、新たに誤認識防止のため、他のボタンのカバーとは異なるプラスチック製のカバーが設置されていた。（写真1）

(写真1-1)
緊急停止ボタンの状況
(対策前：令和2年11月16日撮影)

(写真1-2)
緊急停止ボタンの状況
(対策後：今回(2月3日撮影))
