## 福島第一原子力発電所現地確認報告書

令和3年2月15日（月）

地震発生後の状況確認

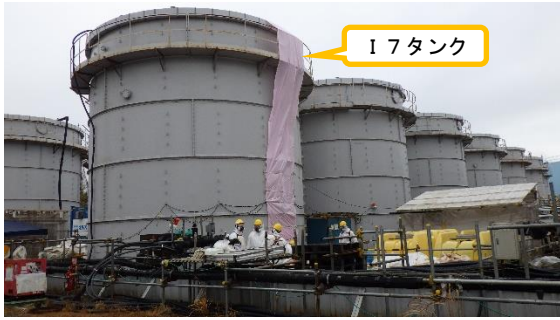
(写真1-1)  
 F1タンクエリア外観  
 (南西側から撮影)

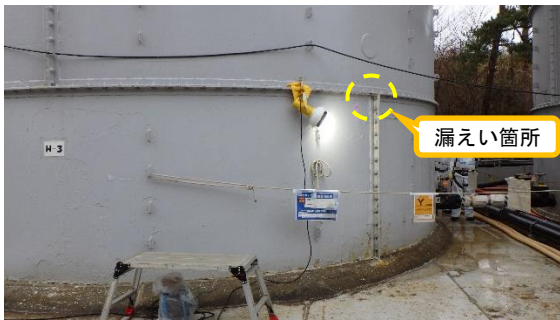
- ・ 5/6号機で発生する滞留水を貯留・処理しているF 1 タンクエリアにはフランジ型タンクが21基、溶接型タンクが10基設置されており、東京電力による地震後の現場パトロールにより、フランジ型タンク2基（H3、I7タンク）のフランジ部から漏えいが確認された。現地確認時、H3タンクについてはタンク内に貯留されていた水の移送が終了したことから漏えいは停止しており、I7タンクについては水の移送が開始されていないことから漏えいは継続していたが、漏えい水拡大防止対策として受けパンが設置されるとともに、漏えい箇所の周囲にはシート養生が施されていた。

(写真1-2)  
 F1タンクエリア H3タンクの  
 漏えい箇所の一例

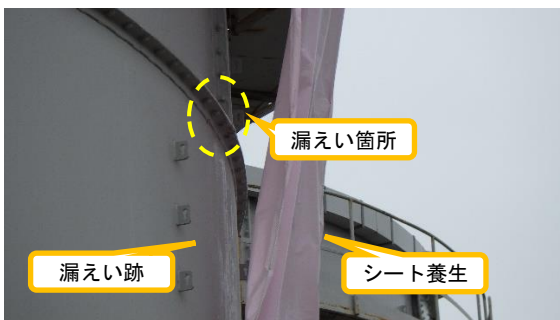
(写真1-3)  
 F1タンクエリア I7タンクの  
 漏えい箇所の状況  
 (南西側から撮影)

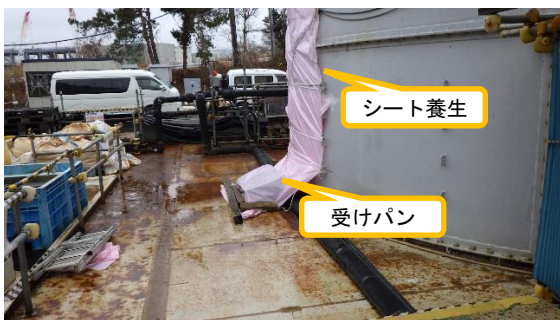
(写真1-4)  
 F1タンクエリア I7タンクの  
 漏えい箇所下部の状況  
 (南東側から撮影)

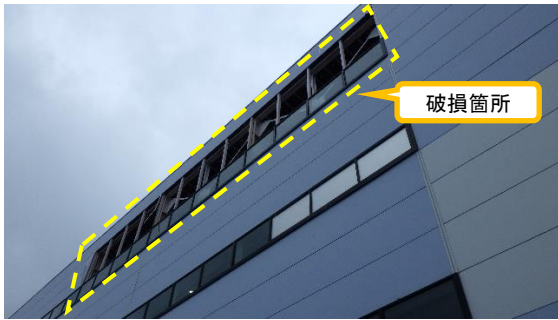
- ・ 大型機器メンテナンス建屋については北側壁面パネルの一部が落下していたが、付近への立入禁止措置がとられていた。（写真2）
- ・ 東京電力によると、プラント関連パラメータ、発電所敷地境界ダストモニタ指示値等に異常な値は確認されておらず、外部へ影響を及ぼすような異常はないとのことであった。

(写真 2 - 1)  
大型機器メンテナンス建屋北側壁面  
パネルの破損箇所

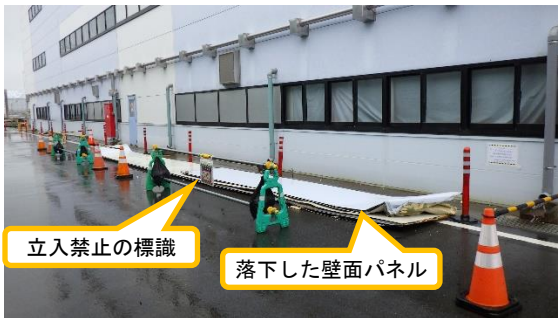
(写真 2 - 2)  
落下した壁面パネルの状況
