福島第一原子力発電所現地確認報告書

令和2年 12月18日（金）

1 / 2号機共用排気筒近傍

1 / 2号機共用排気筒ドレンサンプピット雨水流入対策の状況

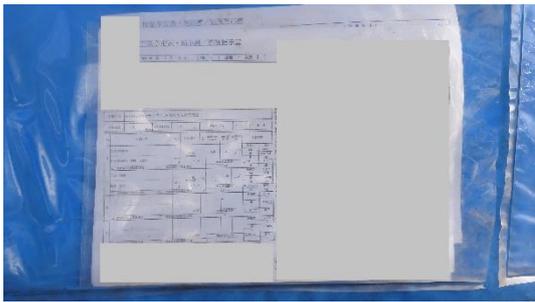
(写真1)
作業予定表・指示書／防護指示書

- ・現場に掲示されている「作業予定表・指示書／防護指示書」により、雨水流入防止対策工事に関連する当日の作業内容は安全通路解体・運搬・仮置き、70tラフタークレーン設置であることが分かった。（写真1）
- ・ピット近傍の様子は写真2のとおりで東京電力によると既存の雨養生カバーの南側（1 / 2号機排気筒につながるオフガス配管）に新たな雨水流入対策用カバーを設置するとのことであった。
