福島第一原子力発電所現地確認報告書

1 / 2号機共用排気筒近傍

1 / 2号機共用排気筒ドレンサンプピット雨水流入対策の状況

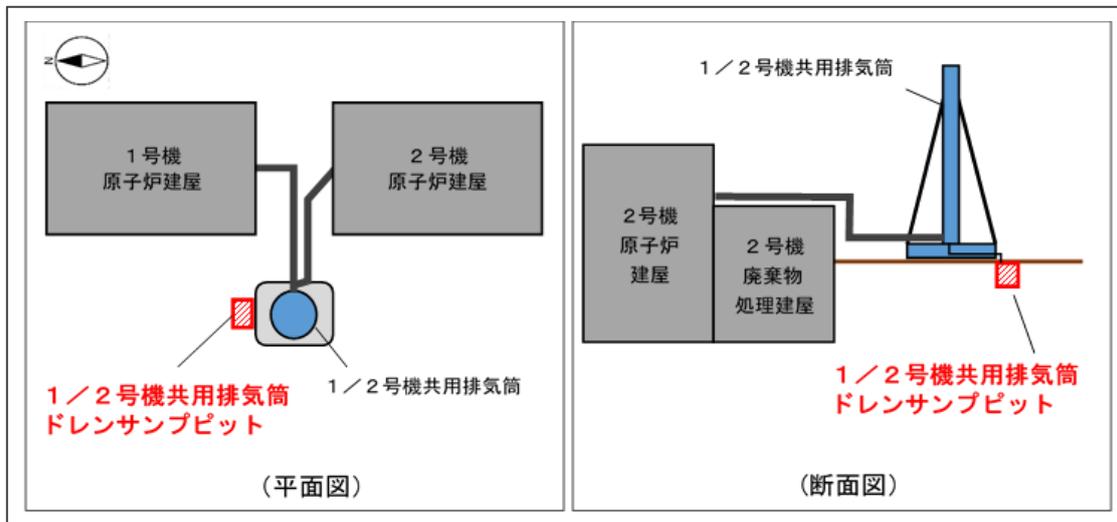
(図2) 1 / 2号機共用排気筒ドレンサンプルピット概略図

1 / 2号機共用排気筒解体工事は排気筒（全体約120m）上部の約60mの解体が本年4月23日に完了し、5月1日に排気筒上部に蓋が設置された。蓋の設置により排気筒上部の開口の約99%が閉塞されたが、蓋設置後も降雨による1 / 2号機共用排気筒ドレンサンプピット※1（以下、「ピット」という。）の水位変動が確認されたことから、排気筒上部以外からのピットへの流入経路を探るための調査が行われた。調査の結果、ピットの雨養生カバー南側面の開口からピット上部に雨水が入っていることが確認され、対策工事が実施されていることから状況を確認した。（図1、図2）（前回確認：[令和2年12月18日](#)）

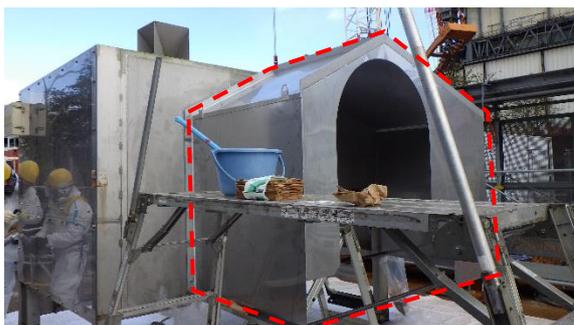
- ・現場確認時、ピットから雨養生カバーが取り外されており、1 / 2号機共用排気筒西側道路で改造された雨養生カバーの漏えい確認等が行われていた。（写真1）
- ・東京電力によると、後日、改造された雨養生カバーの取り付け作業を実施するとのことであった。

(写真1-1)
取り外され改造された雨養生カバー
(赤破線部が新たに取り付けられた箇所)

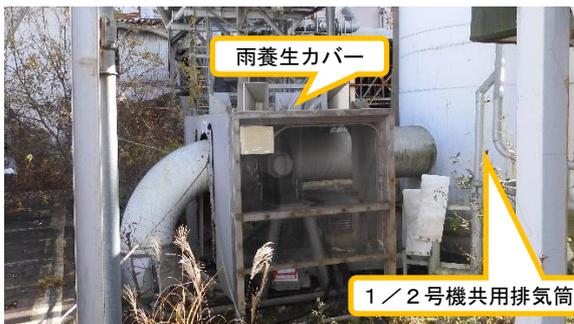
(写真1-2)
ピット周辺の状況 (西側から撮影)
(前回 (12月18日) 撮影)

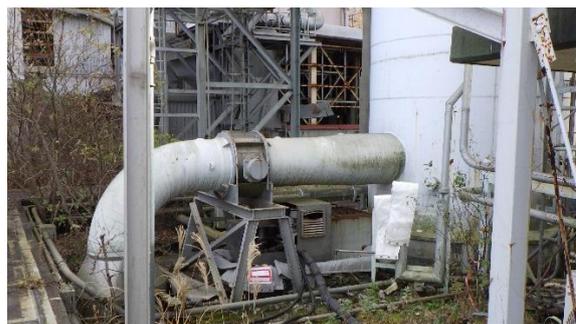
(写真1-3)
ピット周辺の状況 (西側から撮影)
(今回 (12月21日) 撮影)
