福島第一原子力発電所現地確認報告書

令和3年2月5日（金）

1～4号機タービン建屋東側

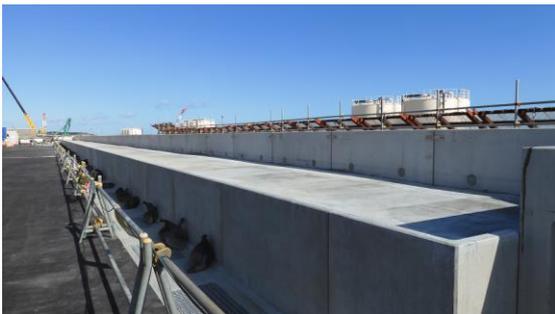
- ・千島海溝津波防潮堤の補強としてL型擁壁の据付及びアッシュクリート（石炭灰混合資材）の打設が進められていた。（写真1）
- ・前回確認時には工事途中であった4号機タービン建屋東側ヤードの舗装工事は完了していた。（写真2）
- ・また、前回確認時には工事途中であった干渉物となる配管の保護工事が完了しており、干渉物を避ける形で防潮堤の補強のためのL型擁壁が設置されていた。（写真3）

(写真1-1)
千島海溝津波防潮堤4号機タービン建屋側の状況(南側から撮影)

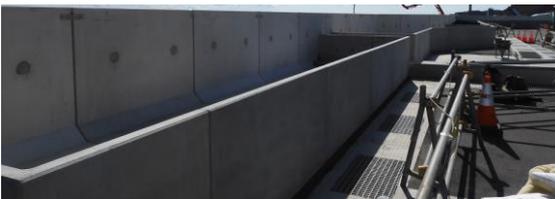
(写真1-2)
千島海溝津波防潮堤3号機タービン建屋側の状況(北側から撮影)

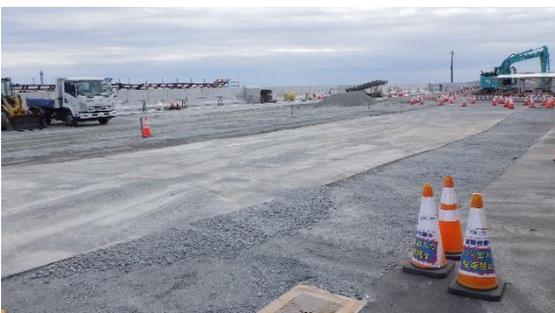
(写真2-1)
4号機タービン建屋東側ヤードの状況
(前回(12月2日)北西側から撮影)

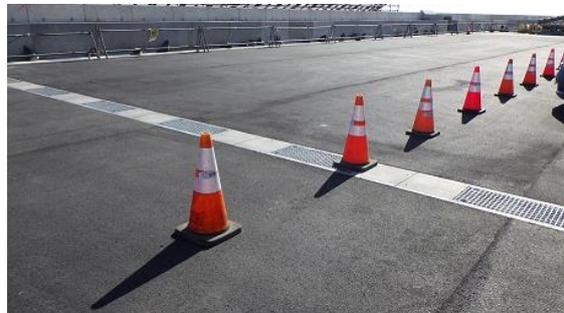
(写真2-2)
4号機タービン建屋東側ヤードの状況
(今回(2月5日)北西側から撮影)

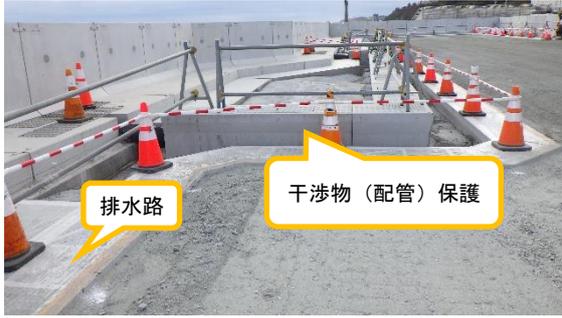
(写真3-1)
3～4号機タービン建屋東側の排水路
整備等の状況
(今回(12月2日)北側から撮影)

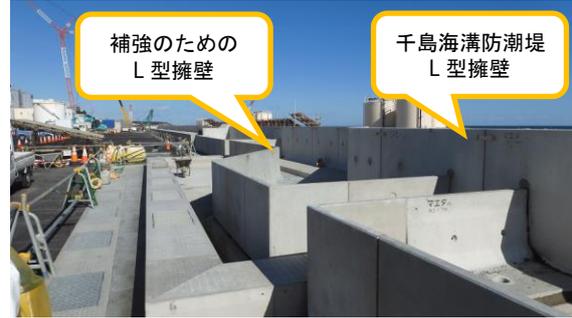
(写真3-2)
3～4号機タービン建屋東側の排水路
整備等の状況
(今回(2月5日)南側から撮影)

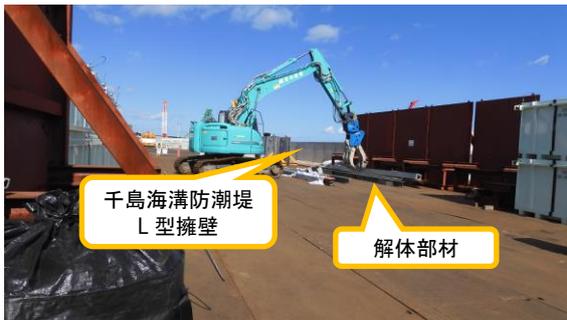
- ・1号機タービン建屋東側では、防潮堤の建屋側に1号機の残置カバー解体部材を小割するためのヤードが整備されており、確認時は、ミスト散水設備鉄骨の小割が行われていた。(写真4)
- ・解体部材の小割にあたっては、放射性物質が飛散していないことを監視するために、ダストモニタが設置されていた。(写真5)

(写真4)
1号機タービン建屋東側のヤードにお
ける1号機の残置カバー解体部材の小
割作業の状況

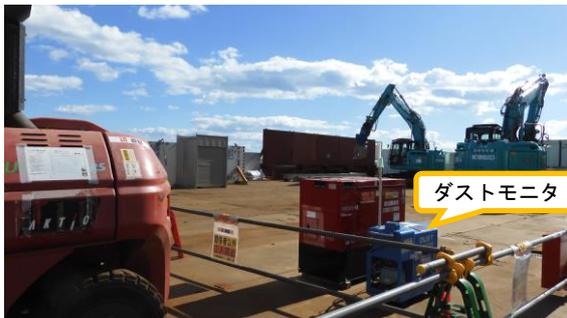
(写真5)
1号機タービン建屋東側のヤードにお
けるダストモニタ設置の状況
