福島第一原子力発電所現地確認報告書

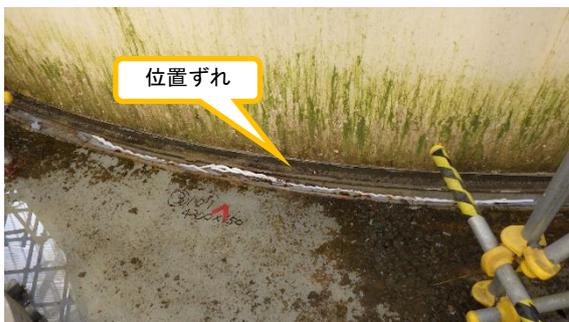
(写真2-1)
タンクの位置ずれの状況

- 1 確認日
令和3年2月22日（月）
- 2 確認箇所
増設多核種除去設備及び高性能多核種除去設備サンプルタンク（以下、「増設・高性能ALPSサンプルタンク」という。）
- 3 確認項目
増設・高性能ALPSサンプルタンクの位置ずれの状況
- 4 確認結果の概要
令和3年2月13日に発生した福島県沖を震源とする地震（立地町震度6弱）により、一部のタンクに位置ずれが発生したことの報告が東京電力からあったことから、今回、増設多核種除去設備等の処理水を一時貯留する増設・高性能ALPSサンプルタンク※の状況を確認した。（図1、写真1）
 - ・堰内に設置されているタンク6基のうち3基について、北側から南側へ数センチメートルの位置ずれが確認された。（写真2）
 - ・堰内には雨水が滞留していたものの、目視確認した範囲において、タンク及び配管からの漏えいは確認されなかった。（写真3）
 - ・東京電力によれば、今後、処理水移送時に運転圧力における漏えい確認を実施する予定とのことである。
