福島第一原子力発電所現地確認報告書

Bタンクエリア

Bタンクエリアに設置されているタンクの位置ずれの状況

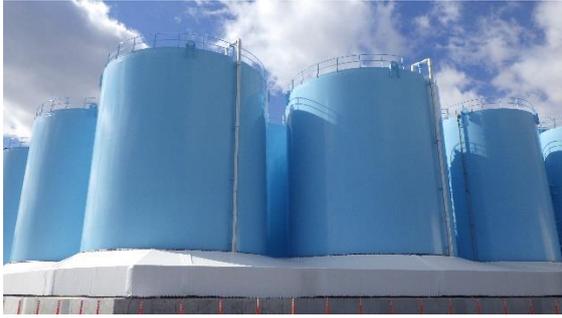
(写真1)
Bタンクエリア外観
(北東側から撮影)

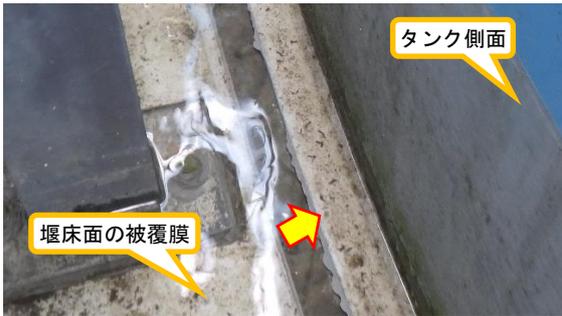
- ・当該タンクエリアには、タンク容量が700m³の溶接型タンクが27基、1,330m³の溶接型タンクが10基設置されており、多核種除去設備で処理された水が保管されているが、複数のタンクで数センチメートル程度の位置ずれが確認された。（写真2）
- ・内堰内には雨水が滞留していたものの、目視確認した範囲においてはタンク及び配管からの内包水の漏れは確認されなかった。（写真3）
- ・東京電力によると、今後、タンク間に設置されている連結管の変位量の調査を実施する予定とのことである。

(写真2-1)
タンクの位置ずれの一例①
(矢印がタンクの位置ずれ方向と
ずれ幅)

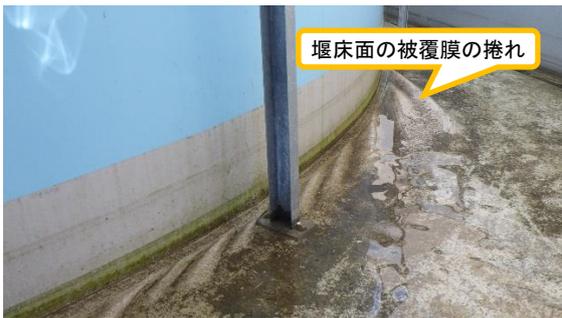
(写真2-2)
タンクの位置ずれの一例②

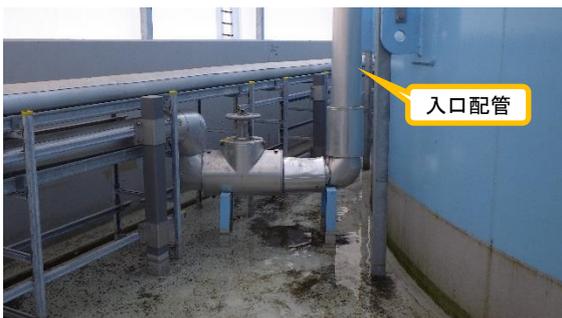
(写真3-1)
タンク入口配管の状況の一例

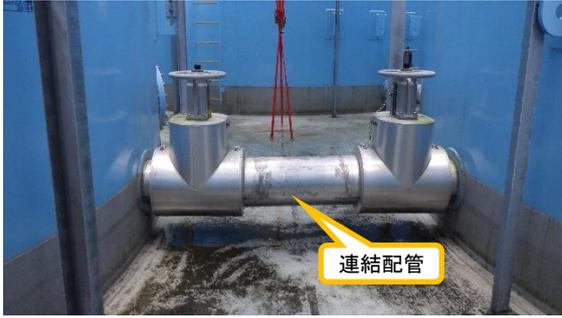
(写真3-2)

タンク間の連結配管の一例
