## 福島第一原子力発電所現地確認報告書

令和3年2月14日（日）

新事務本館2階 緊急時対策室

令和3年2月13日に発生した地震後の緊急時対策本部での情報収集

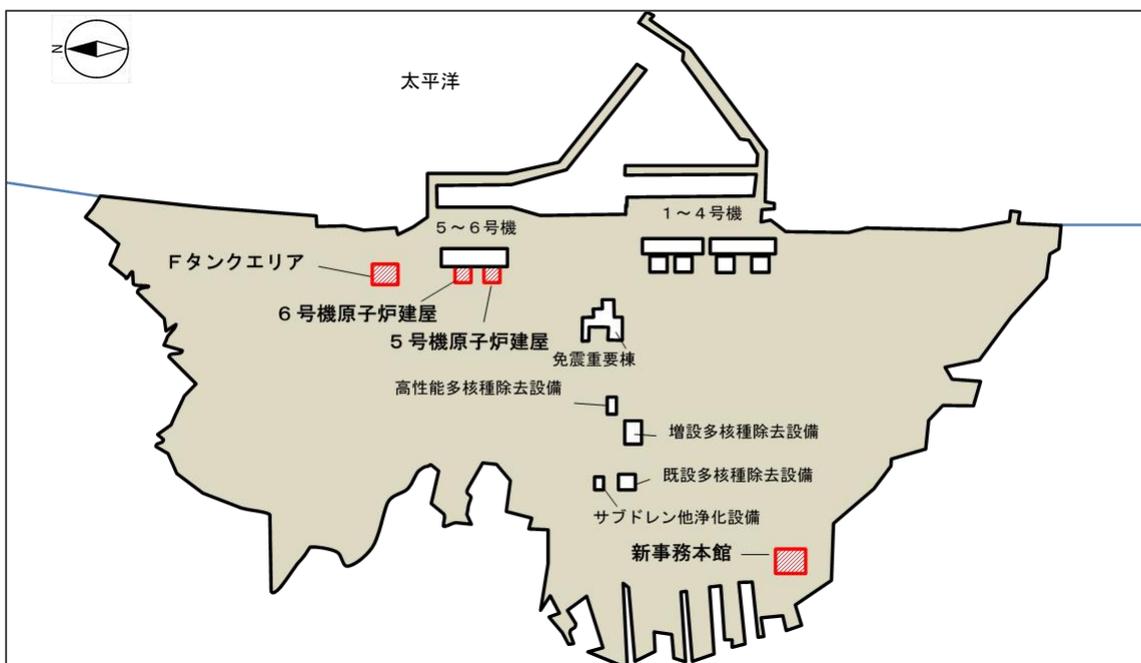
(図1) 福島第一原子力発電所構内概略図

令和3年2月13日午後11時8分頃に福島県沖を震源とするマグニチュード7.3の地震が発生したことから、新事務本館2階緊急時対策室において、東京電力社員が地震後に実施していた構内パトロールの進捗状況等を確認した。（図1）

- ・ 構内パトロールの結果、5/6号機で発生する滞留水を貯留・処理しているFタンクエリアのタンク等からの水漏れや5/6号機原子炉建屋最上階の使用済燃料プールからの水の溢水等が確認されたが、漏えい水はいずれも施設内に留まっており、外部に影響を及ぼす事象は確認されなかった。
- ・ 東京電力によると、プラント関連パラメータ、発電所敷地境界ダストモニタ指示値等についても異常は確認されていないとのことであった。
